# SCHEDA

OGTD - Definizione tipologica torre

OGTN - Denominazione Torre di Albereto

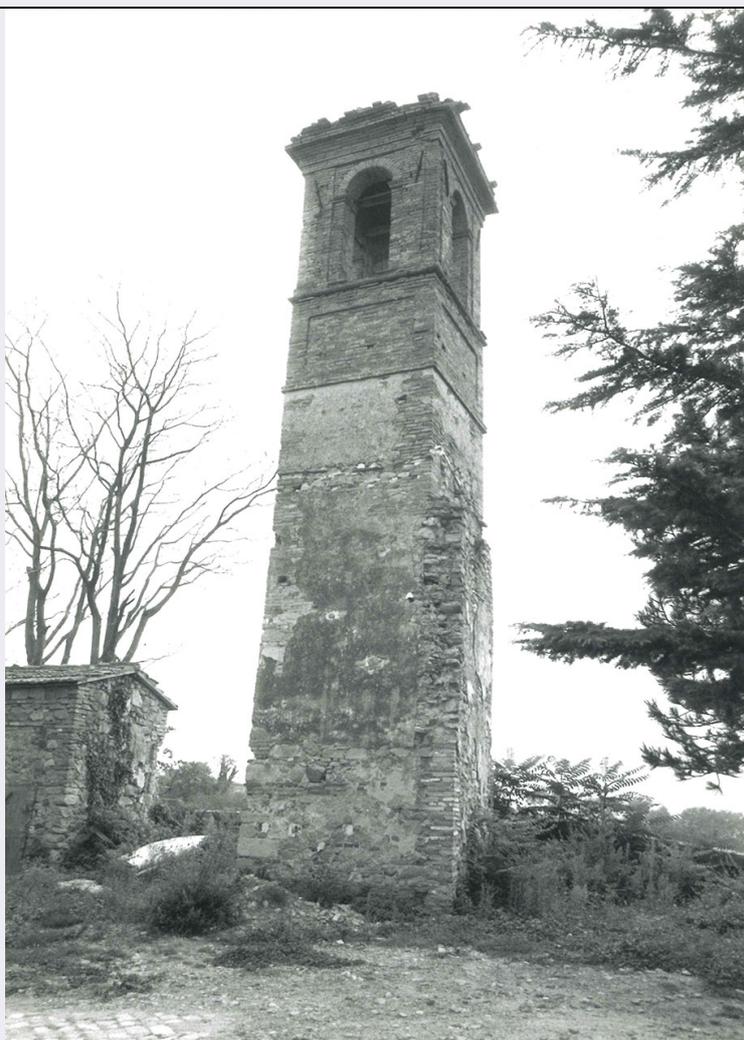
Il campanile sorge sul terrapieno del borgo fortificato, il sedime è pianeggiante. La struttura per il primo tratto è realizzata in muratura disomogenea a corsi irregolari in laterizio e pietra; il secondo tratto, corrispondente alla cella campanaria, è in muratura a corsi regolari di laterizio. La copertura è realizzata con una cupolina in mattoni di laterizio.
