SCHEDA

OGTD - Definizione tipologica mura

OGTN - Denominazione malatestiane

PVCC - Comune San Giovanni in Marignano

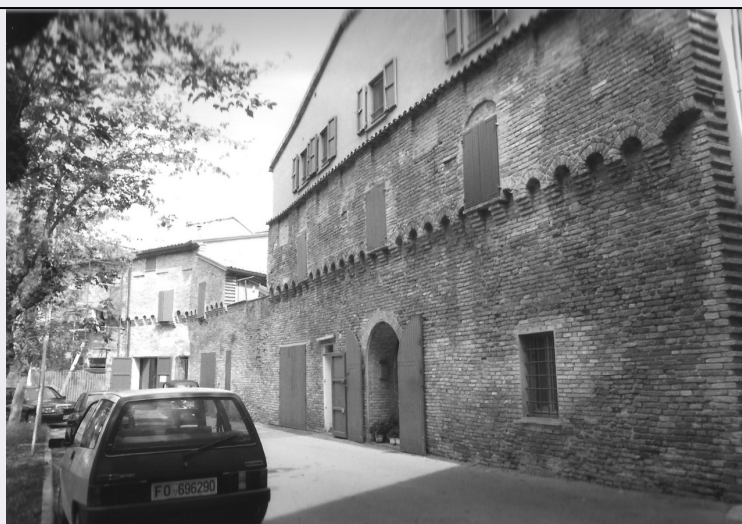
RENF - Fonte	B.2 (p.575)
RENF - Fonte	n.d.c.
REL - CRONOLOGIA, ESTREMO REMOTO	
RELS - Secolo	XVI
RELF - Frazione di secolo	inizio
RELW - Validità	post
REV - CRONOLOGIA, ESTREMO RECENTE	
REVS - Secolo	XVII
REVF - Frazione di secolo	metà
REVW - Validità	ante
IS - IMPIANTO STRUTTURALE	
	Le mura sono costituite da una cortina in muratura omogenea realizzata con corsi regolari di mattoni in laterizio; la parte superiore

IST - Configurazione strutturale primaria	delle mura è caratterizzata da una serie di archetti pensili costruiti a sostegno della merlatura. Attualmente delle mura è possibile leggere solamente il lato esterno in quanto sono state totalmente inglobate nelle abitazioni dei cittadini.
ISS - ELEMENTI STRUTTURALI SUSSIDIARI	
ISSU - Ubicazione	lato est e ovest
ISST - Tipo	resti dei torrioni
PN - PIANTA	
PNR - Riferimento alla parte	intero bene
PNT - PIANTA	
PNTQ - Riferimento piano o quota	p. t.
PNTS - Schema	articolato
PNTF - Forma	irregolare
PNTE - Dati icnografici significativi	ex torrioni(3)
FN - FONDAZIONI	
FNS - STRUTTURE	
FNSU - Ubicazione	intero bene
FNST - Tipo	non accertabile
FNSQ - Qualificazione del tipo	non accertabile
FNSC - Tecnica costruttiva	non accertabile
FNSM - Materiali	non accertabile
SV - STRUTTURE VERTICALI	
SVC - TECNICA COSTRUTTIVA	
SVCU - Ubicazione	intero bene
SVCT - Tipo di struttura	parete

AGGN - Nome	Peruzzi, Lucia
AGGF - Funzionario responsabile	Musmeci, Marco
AN - ANNOTAZIONI	
OSS - Osservazioni	Nonostante l'inglobamento delle mura nelle abitazioni si riesce ancor oggi a leggerne il tracciato. Purtroppo manca un organico restauro che unifichi i vari singoli interventi di manutenzione. // ATBM(1): n.d.c.
