SCHEDA

OGTD - Definizione tipologica portico

PVCC - Comune	Forlimpopoli
PVCI - Indirizzo	Via Saffi 78, 80, 82, 84, 84A
CS - LOCALIZZAZIONE CATASTALE	
CTL - Tipo di localizzazione	localizzazione fisica
CTS - LOCALIZZAZIONE CATASTALE	
CTSC - Comune	Forlimpopoli
CTSF - Foglio/Data	19/1974
CTSN - Particelle	88, 89
GP - GEOREFERENZIAZIONE TRAMITE PUNTO	
GPI - Identificativo punto	1
GPL - Tipo di localizzazione	localizzazione fisica
GPD - DESCRIZIONE DEL PUNTO	
GPDP - PUNTO	
GPDPX - Coordinata X	12.123486
GPDPY - Coordinata Y	44.188536
GPM - Metodo di georeferenziazione	punto approssimato
GPT - Tecnica di georeferenziazione	rilievo da foto aerea senza sopralluogo
GPP - Proiezione e Sistema di riferimento	WGS84
GPB - BASE DI RIFERIMENTO	
GPBB - Descrizione sintetica	Google maps
GPBT - Data	2019
GPBO - Note	(4419334) https://www.google.it/maps
AU - DEFINIZIONE CULTURALE	
ATB - AMBITO CULTURALE	
ATBR - Riferimento all'intervento	NR (recupero pregresso)
ATBD - Denominazione	NR

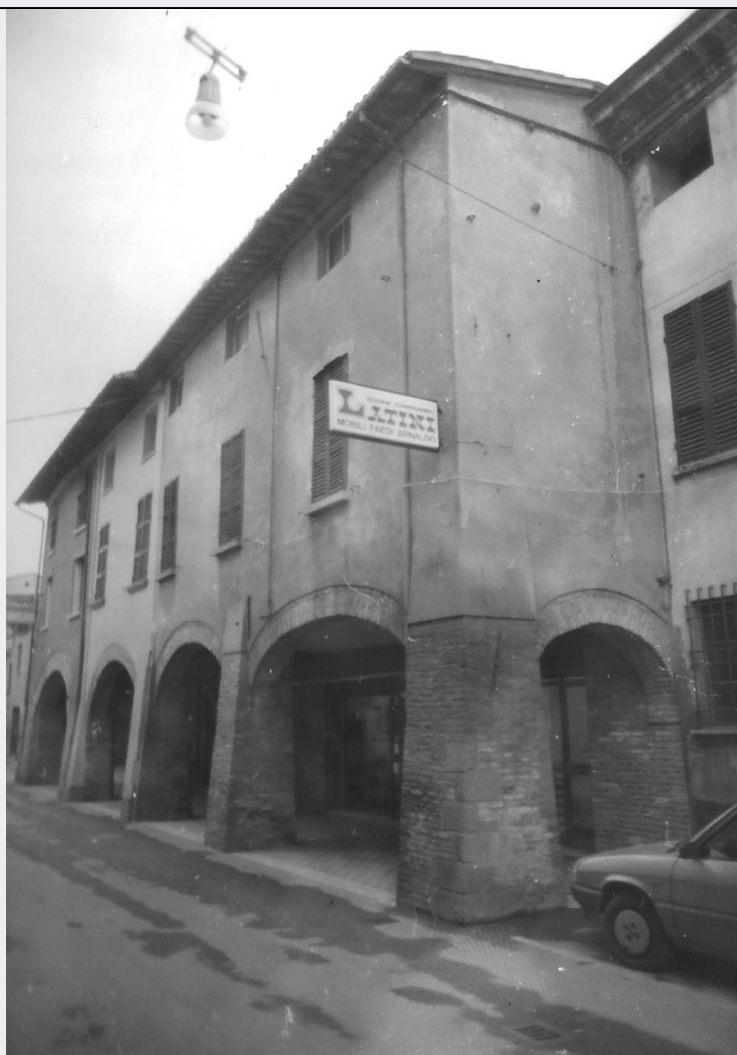
È un porticato composto da 5 pilastri, a sezione degradante, in mattoni, con 4 archi frontali e 2 di testata. Dei 4 archi frontali 3 sono uguali, a tutto sesto, mentre uno è ribassato ellittico, con catene di rinforzo. Un arco di testata ed i due archi interni sono a tutto sesto e nelle colonne presentano contrafforti. L'altro arco di testata: all'angolo con Via Artusi, richiama invece motivi gotici. L'intonaco non ha coperto la disposizione degli archi, che sono tutti in mattoni. I pilastri hanno una forma irregolare e sono di grosse dimensioni. Il soffitto, in parte in legno, realizzato di recente (1968), è pieno ed intonacato e non presenta, come il pavimento, nessun interesse. Attualmente il manufatto presenta gravi sintomi di manomissione generale, soprattutto nella parte soprastante ed ormai si tratterebbe di salvare quel poco che rimane dell'antico decoro.
