OGTD - Definizione tipologica	chiesa
OGTN - Denominazione	CHIESA DI S. MARIA DEL CARMINE

<b>PVC - LOCALIZZAZIONE GEOGRAFICO-AMMINISTRATIVA</b>	
PVCR - Regione	Puglia
PVCP - Provincia	BA
PVCC - Comune	CONVERSANO
PVCI - Indirizzo	Largo del Carmine,

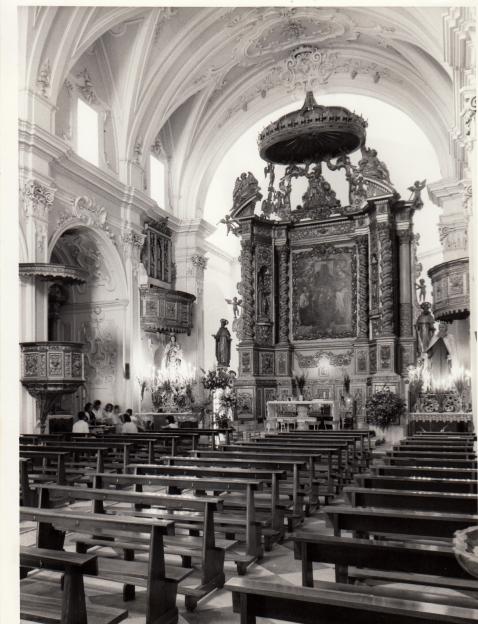
<b>PNTF - Forma</b>	rettangolare
<b>SV - STRUTTURE VERTICALI</b>

<b>SVCU - Ubicazione</b>	interno
<b>SVCC - Genere</b>	in muratura
<b>SVCQ - Qualificazione del genere</b>	intonacata
<b>SVCM - Materiali</b>	tufo carparo
<b>SVCM - Materiali</b>	intonaco

<b>SVCU - Ubicazione</b>	esterno
<b>SVCC - Genere</b>	in muratura
<b>SVCQ - Qualificazione del genere</b>	a vista
<b>SVCM - Materiali</b>	tufo carparo

<b>SOFG - Genere</b>	a botte
<b>SOFF - Forma</b>	lunettata

STCR - Riferimento alla parte	strutture murarie
STCC - Stato di conservazione	buono
