SCHEDA

| OGTD - Definizione tipologica | campanile |
| OGTN - Denominazione | Campanile della Pieve dei Santi Tommaso e Ansano |

| PVCC - Comune | Pescia |

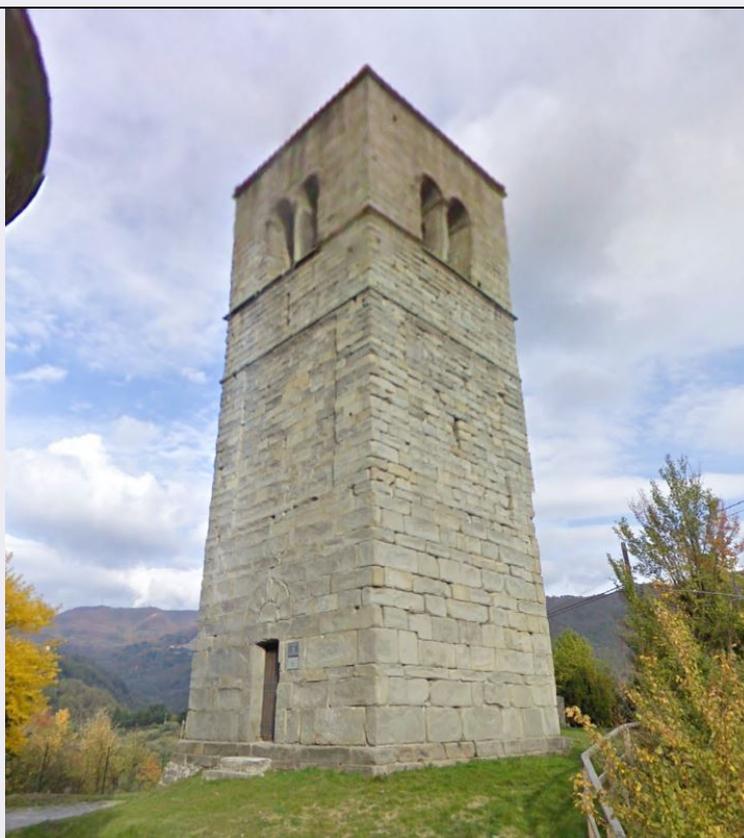
stato di conservazione al 1990: il campanile denuncia un marcato cedimento fondale che l'ha portato ad inclinarsi verso nord nord-est di

| STCO - Indicazioni specifiche | oltre trenta centimetri. Lo stesso non presenta, a vista, lesioni dovute a forze tangenziali. L'architrave ha una lesione dovuta a flessione. Si nota un forte dilavamento dei giunti, con conseguente diradamento del materiale lapideo. L'arenaria denuncia fenomeni di erosione ed esfoliazione, più sensibili agli angoli e sulle parti lavorate. |
