OGTD - Definizione tipologica	canonica
OGTQ - Qualificazione	parrocchiale
OGTN - Denominazione	Canonica della Chieda di San Lorenzo

PVCS - Stato	ITALIA
PVCR - Regione	Marche
PVCP - Provincia	MC
PVCC - Comune	Fiastra
PVCL - Località	SAN LORENZO AL LAGO
PVCI - Indirizzo	Via Sibillini

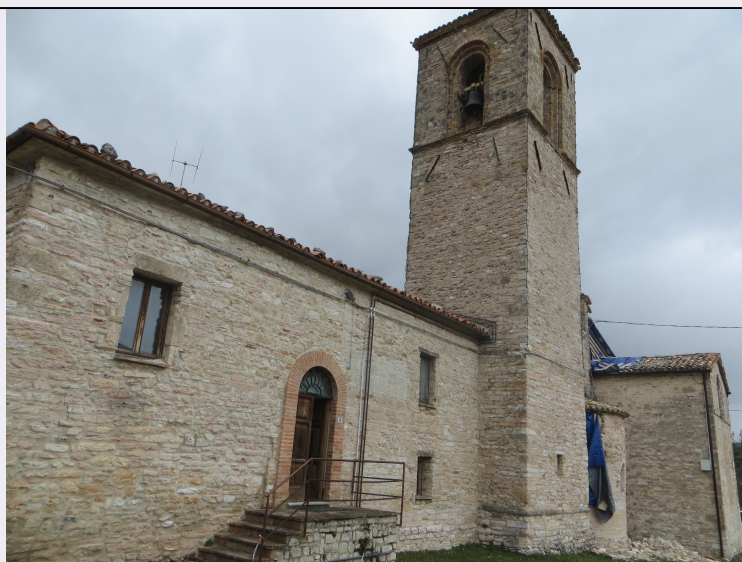
SCLG - Genere	scala
SCLF - Forma planimetrica	rettilinea
PV - PAVIMENTI E PAVIMENTAZIONI	
PVM - PAVIMENTI E PAVIMENTAZIONI	
PVMU - Ubicazione	bagno
PVMG - Genere	mattonelle
PVM - PAVIMENTI E PAVIMENTAZIONI	
PVMG - Genere	in cotto
DE - ELEMENTI DECORATIVI	
DEC - ELEMENTI DECORATIVI	
DECL - Collocazione	interna
DECT - Tipo	affresco
CO - CONSERVAZIONE	
STC - STATO DI CONSERVAZIONE	
STCR - Riferimento alla parte	esterno
STCC - Stato di conservazione	danno grave
STCO - Indicazioni specifiche	Rilevamento danni post sisma del 2017/03/06: tra 1/3 e 2/3 delle pareti esterni, meno di 1/3 dell'interazione tra i corpi adiacenti e un cantonale presentano un danno grave. Per il cantonale viene suggerito il puntellamento.
STC - STATO DI CONSERVAZIONE	
STCR - Riferimento alla parte	pareti interne
STCC - Stato di conservazione	danno molto grave
STCO - Indicazioni specifiche	Rilevamento danni post sisma del 2017/03/06: tra 1/3 e 2/3 delle pareti interne presentano un danno molto grave e viene indicata la mesa in sicurezza.

STC - STATO DI CONSERVAZIONE	
STCR - Riferimento alla parte	scale
STCC - Stato di conservazione	danno moderato
STCO - Indicazioni specifiche	Rilevamento danni post sisma del 2017/03/06: tra 1/3 e 2/3 delle scale
STC - STATO DI CONSERVAZIONE	
STCR - Riferimento alla parte	elementi non strutturali
STCC - Stato di conservazione	danno grave
STCO - Indicazioni specifiche	Rilevamento danni post sisma del 2017/03/06: rivestimenti e/o controsoffitti presentano un danno grave e viene richiesta la rimozione delle parti pericolanti.
US - UTILIZZAZIONI	
USO - USO STORICO
