ACSS - Specifiche scheda II livello elaborata nell'ambito del rilievo danni post sisma

OGTD - Definizione tipologica palazzo

OGTN - Denominazione Palazzo Pallotta

PVCC - Comune Caldarola

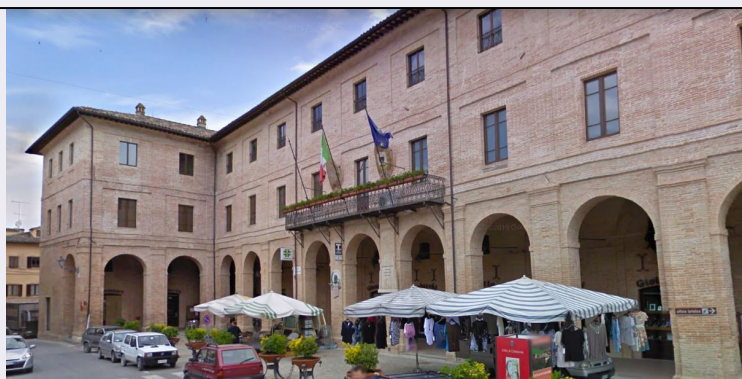
STCO - Indicazioni specifiche	Danneggiamento per meccanismi fuori piano: danno lieve per una superficie inferiore a 1/3 delle pareti nord e ovest; danno medio per una superficie maggiore a 2/3 della parete est. Danneggiamento per meccanismi nel piano: danno lieve per una superficie inferiore a 1/3 delle pareti ovest; danno medio per una superficie superiore a 2/3 per le pareti nord e est; danno moderato per una superficie inferiore a 1/3 per il ribaltamento delle fasce sottotetto (rilevamento danni post sisma: 2017/03/07)
STC - STATO DI CONSERVAZIONE	
STCR - Riferimento alla

parte	pareti interne
STCC - Stato di conservazione	danno medio
STCO - Indicazioni specifiche	per una superficie superiore a 2/3 (rilevamento danni post sisma: 2017/03/07)
STC - STATO DI CONSERVAZIONE	
STCR - Riferimento alla parte	portico
STCC - Stato di conservazione	danno lieve
STCO - Indicazioni specifiche	per una superficie tra 1/3 e 2/3 (rilevamento danni post sisma: 2017/03/07)
STC - STATO DI CONSERVAZIONE	
STCR - Riferimento alla parte	solai
STCC - Stato di conservazione	danno medio
STCO - Indicazioni specifiche	sfilamento testa delle travi e/o martellamento per una superficie tra 1/3 e 2/3 (rilevamento danni post sisma: 2017/03/07)
STC - STATO DI CONSERVAZIONE	
STCR - Riferimento alla parte	volte
STCO - Indicazioni specifiche	Danno moderato di collasso locale dell'impalcato o della volta per una superficie inferiore a 1/3. Danno lieve alle volte interne per una superficie tra 1/3 e 2/3 per una superficie tra 1/3 e 2/3(rilevamento danni post sisma: 2017/03/07).

STC - STATO DI CONSERVAZIONE	
STCR - Riferimento alla parte	scale
STCC - Stato di conservazione	danno medio
STCO - Indicazioni specifiche	per una superficie superiore a 2/3, numero vano scale 2. per una superficie tra 1/3 e 2/3 (rilevamento danni post sisma: 2017/03/07)
US - UTILIZZAZIONI	
USA - USO ATTUALE	
USAD - Uso	uffici
USA - USO ATTUALE	
USAD - Uso	negozi
USA - USO ATTUALE	
USAD - Uso	museo
TU - CONDIZIONE GIURIDICA E VINCOLI	
CDG - CONDIZIONE GIURIDICA	
CDGG - Indicazione generica	proprietà Ente pubblico territoriale
CDGS - Indicazione specifica	Comune di Caldarola
NVC - PROVVEDIMENTI DI TUTELA
