OGTD - Definizione tipologica	magazzino
OGTN - Denominazione	Magazzino di Villa Lauri

PVCS - Stato	ITALIA
PVCR - Regione	Marche
PVCP - Provincia	MC
PVCC - Comune	Pollenza
PVCL - Località	Cantagallo

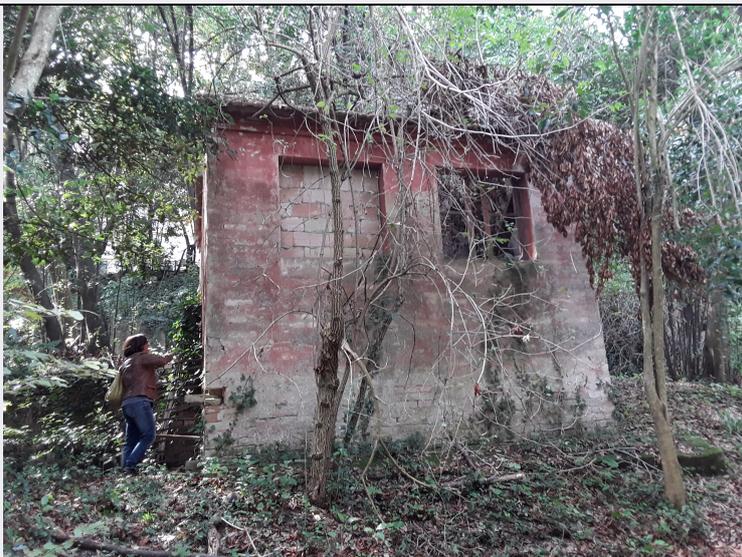
PNTS - Schema	regolare
PNTF - Forma	rettangolare
SV - STRUTTURE VERTICALI	
SVC - TECNICA COSTRUTTIVA	
SVCT - Tipo di struttura	parete
SVCC - Genere	in muratura
SVCQ - Qualificazione del genere	a corsi regolari
SVCM - Materiali	laterizio
CP - COPERTURE	
CPF - CONFIGURAZIONE ESTERNA	
CPFG - Genere	a tetto
CPFF - Forma	a capanna
CPC - STRUTTURA E TECNICA	
CPCT - Struttura primaria	orditura primaria e secondaria in legno
CO - CONSERVAZIONE	
STC - STATO DI CONSERVAZIONE	
STCR - Riferimento alla parte	coperture
STCC - Stato di conservazione	crollo
STCO - Indicazioni specifiche	Superficie crollata maggiore a 2/3 (rilevamento danni post sisma del 2017/10/17).
STC - STATO DI CONSERVAZIONE	
STCR - Riferimento alla parte	solai
STCC - Stato di conservazione	danno molto grave
STCO - Indicazioni specifiche	Superficie coinvolta tra 1/3 e 2/3 (rilevamento danni post sisma del 2017/10/17).
STC - STATO DI CONSERVAZIONE	
STCR - Riferimento alla parte	strutture murarie

STCC - Stato di conservazione	danno grave
STCO - Indicazioni specifiche	Superficie coinvolta tra 1/3 e 2/3 (rilevamento danni post sisma del 2017/10/17)
US - UTILIZZAZIONI	
USA - USO ATTUALE	
USAD - Uso	rudere
USO - USO STORICO	
USOD - Uso	magazzino
TU - CONDIZIONE GIURIDICA E VINCOLI	
CDG - CONDIZIONE GIURIDICA	
CDGG - Indicazione
