# SCHEDA

ACSE - Ente	U.C.C.R. Marche
ACSC - Codice	0354_043045
ACSS - Specifiche	scheda II livello elaborata nell'ambito del rilievo danni post sisma

<b>tipologica</b>	campanile
<b>OGTN - Denominazione</b>	Campanile della Chiesa di San Michele Arcangelo
<b>OGA - ALTRA DENOMINAZIONE</b>	
<b>OGAG - Genere denominazione</b>	locale
<b>OGAD - Denominazione</b>	torre civica
<b>LC - LOCALIZZAZIONE GEOGRAFICO-AMMINISTRATIVA</b>	
<b>PVC - LOCALIZZAZIONE GEOGRAFICO-AMMINISTRATIVA</b>	
<b>PVCS - Stato</b>	ITALIA
<b>PVCR - Regione</b>	Marche
<b>PVCP - Provincia</b>	MC
<b>PVCC - Comune</b>	Ripe San Ginesio
<b>PVCL - Località</b>	RIPE SAN GINESIO
<b>PVCI - Indirizzo</b>	Piazza Vittorio Emanuele II
<b>CS - LOCALIZZAZIONE CATASTALE</b>	
<b>CTL - Tipo di localizzazione</b>	localizzazione fisica
<b>CTS - LOCALIZZAZIONE CATASTALE</b>	
<b>CTSC - Comune</b>	Ripa San Ginesio
<b>CTSF - Foglio/Data</b>	6/ 2019
<b>CTSN - Particelle</b>	126
<b>GP - GEOREFERENZIAZIONE TRAMITE PUNTO</b>	
<b>GPI - Identificativo punto</b>	2
<b>GPL - Tipo di localizzazione</b>	localizzazione fisica
<b>GPD - DESCRIZIONE DEL PUNTO</b>

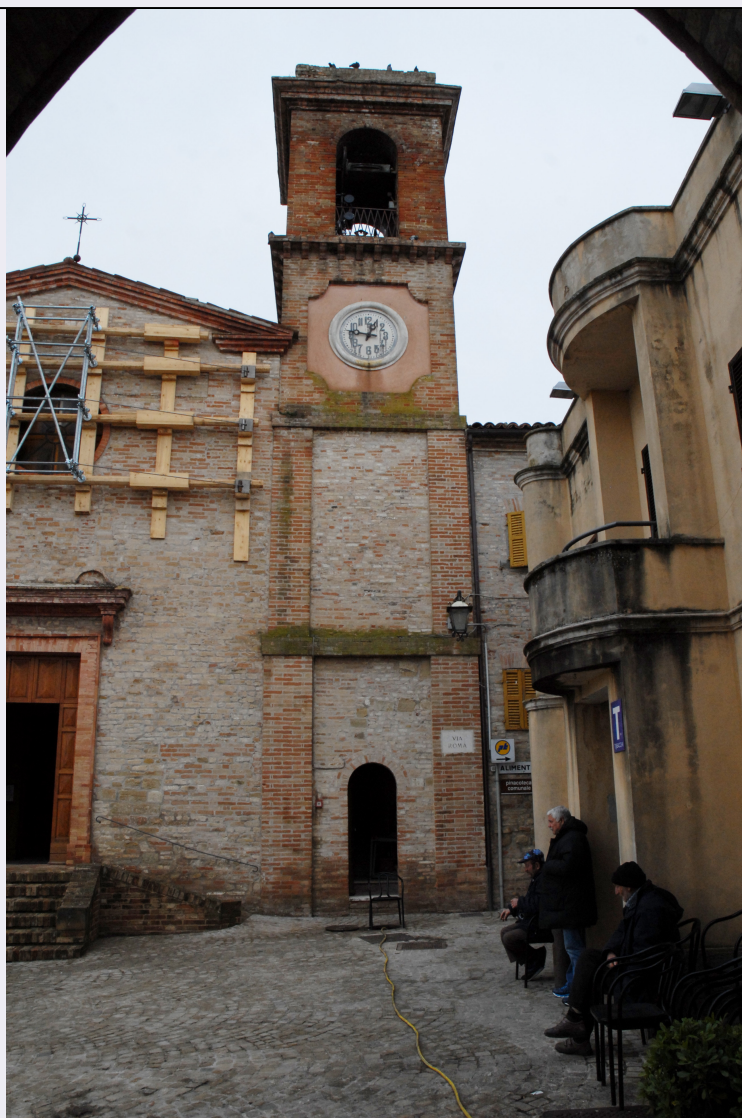
<b>STCR - Riferimento alla parte</b>	parete esterna
<b>STCC - Stato di conservazione</b>	danno lieve
<b>STCO - Indicazioni specifiche</b>	Estensione minore a 1/3 di quella totale (rilevamento danni post sisma del 2017/02/08)

<b>STCR - Riferimento alla parte</b>	solai
<b>STCC - Stato di conservazione</b>	danno lieve
<b>STCO - Indicazioni specifiche</b>	Estensione minore a 1/3 di quella totale (rilevamento danni post sisma del 2017/02/08)

<b>STCR - Riferimento alla parte</b>	sopraelevazioni
<b>STCC - Stato di conservazione</b>	danno lieve
<b>STCO - Indicazioni specifiche</b>	Estensione minore a 1/3 di quella totale (rilevamento danni post sisma del 2017/02/08)
