# SCHEDA

OGTD - Definizione tipologica	cascina
OGTN - Denominazione	Cascina Badile e fabbricato rurale annesso

PVCS - Stato	ITALIA
PVCR - Regione	Lombardia
PVCP - Provincia	MI
PVCC - Comune	Zibido San Giacomo
PVCI - Indirizzo	Via Nazione Unite
PVL - Altra località	Cascina Badile

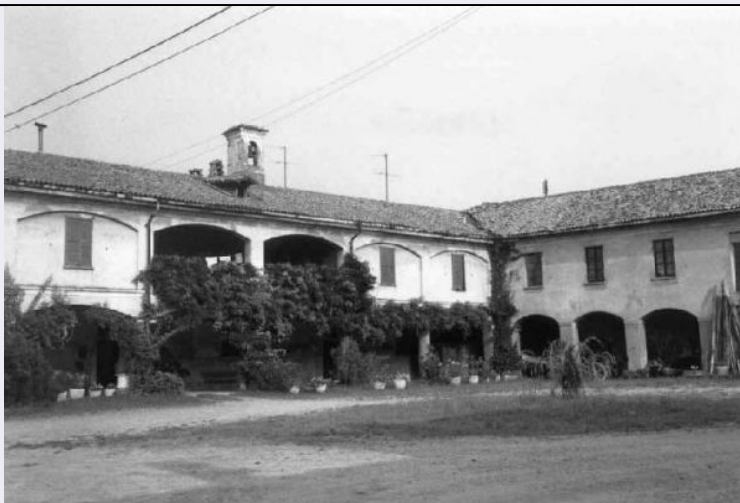
Così come oggi appaiono, entro planimetria rettangolare, quattro fabbricati, a due piani fuori terra, sono articolati intorno a grande corte centrale. Su di essa, prospetta un porticato continuo di notevole estensione, ad arcate ribassate poggianti su colonne di cotto a vista, con basi e capitelli di pietra. In parte raccordate alla falda continua del tetto sormontante i retrostanti fabbricati, queste colonne costituiscono motivo architettonico del tutto inconsueto nella sua realizzazione in cotto, che corre nei lati est (13 colonne), ovest (13) e sud (8 verso corte, 11 sul lato esterno). La loro scansione è proiettata sui prospetti dei fabbricati retrostanti, tramite lesene ugualmente cotto a vista, che appaiono disegnate sulle pareti di intonaco chiaro e determinano anche, quando sussistono, l'ampiezza delle campate interne. A nord, invece, anziché colonne, piloni sostengono il relativo portico, a filo con la fronte del pertinente fabbricato (mapp. 282 cediglia).

Quest'ultimo consiste nella vecchia residenza principale, la cui importanza è confermata, nel risvolto a ovest (mapp. 45), dal disegno della facciata esterna, dove gli angoli appaiono accentuati da bugnato leggermente rilevato, mentre cornicette modanate suddividono e concludono (nel sottogronda) la sequenza orizzontale dei due ordini di aperture. Accanto alla residenza principale, sono distribuite le dimore dei dipendenti e gli spazi per la trasformazione e lavorazione dei prodotti agricoli. Di questi ambienti, di particolare interesse è il mulino, situato nell'angolo nord ovest, sormontante il corso d'acqua e internamente dotato dei propri macchinari d'uso. Di notevole suggestiva è anche la grande stalla, comprendente tutto il lato sud (mapp. 76), trovandosi separata dal resto della Cascina dai due ampi androni d'ingresso, ad arco ribassato ed esternamente delimitato da telaio di lesene. Sormontata da grande portico a cielo, la scuderia è articolata su impianto architettonico basilicale riportato in testata, a tre campate ampliate a cinque dal portico sud est. L'interno mantiene ancora le volte a crociera, sostenute da colonnine in granito isolate. In angolo, dopo l'adiacenteandrone a est, un impianto ugualmente basilicale caratterizza anche la scuderia (mapp. 282 cediglia) e con volte interne di copertura, per un'estensione di cinque campate. Il disegno di queste ultime scandisce la fronte esterna a est, mentre quella interna, su corte, è aperta da portico a colonne più spesse delle altre, sostenenti arcate ribassate, ripetute in traccia muraria al primo

piano, verosimilmente già adibito a residenze. Esterno alla Cascina, ma parallelo al lato sud, è il fabbricato (mapp. 82) situato nello spazio anteriore. Appare caratterizzato da impianto basilicale riportato in testata est, dove l'unica campata centrale è aperta da grande monofora centinata, sormontata da rosoncino murato. La testata ovest è, invece, compresa da ampio portico a cielo aperto, sovrastante l'intero fabbricato. Il disegno architettonico e la scelta dei materiali appaiono strettamente connessi alla retrostante Cascina con cui, purtroppo, condivide lo stato di degrado, in molte parti assai avanzato.
