# SCHEDA

OGTD - Definizione tipologica	santuario
OGTN - Denominazione	Cumbessias del Santuario di Santa Barbara - portico

PVCS - Stato	ITALIA
PVCR - Regione	Sardegna
PVCP - Provincia	NU
PVCC - Comune	Ulassai
PVCL - Località	ULASSAI

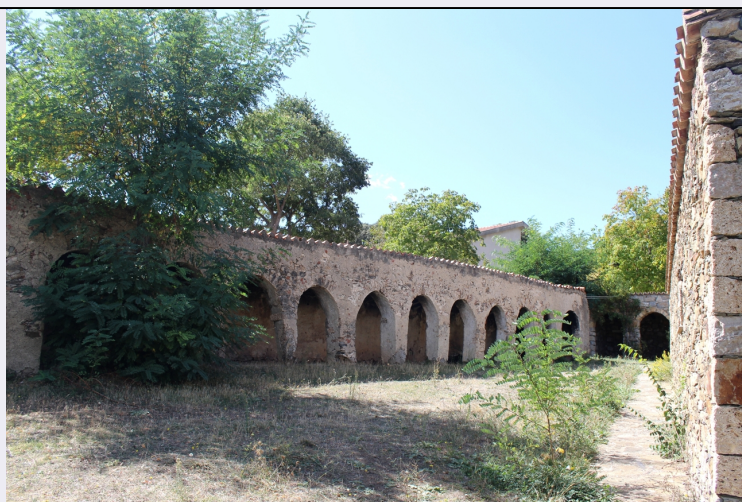
Le cumbessias (o muristenes) date dai portici, dove si svolgevano le attività dei mercanti durante le festività, presenti internamente al recinto, sono due: una è disposta a sud e l'altra a ovest del complesso. La prima è di più antica realizzazione, lunga circa 28,5 metri e larga

3,5 metri; la seconda, più recente, è lunga 24 metri a larga 5 metri. Presentano tecniche costruttive differenti; se la prima ha copertura realizzata in elementi latero-cementizi e manto in coppi, la seconda ha struttura portante lignea, incannucciato e manto in coppi. La struttura più antica mostra pertanto chiaramente l'esito di stratificazioni, rimaneggiamenti nelle varie epoche; per esempio le trasformazioni hanno comportato l'occlusione di un arco nella parete ovest. Pilastrini e murature presentano inclinazioni anomale, evidenti fuori piombo e, come anche negli archi a tutto sesto o a sesto acuto, si mantengono segni di dissesti che ne alterano spesso la geometria in un intermedio equilibrio complessivo. Conci sbozzati di ampie dimensioni fungono talvolta da capitelli, rincocciature con frammenti laterizi evidenziano il rimaneggiamento nel tempo. Se questa struttura è rivestita da intonaco con malta a base di calce, la più recente, dalla geometria più regolare, è interamente in pietrame a vista e quest'ultima presenta archi a tutto sesto, pietrame sbozzato, pavimentazione in ciottolato
