SCHEDA

OGTD - Definizione tipologica	casa
OGTN - Denominazione	casa in piazza Risorgimento, 5

PVCS - Stato	ITALIA
PVCR - Regione	Piemonte
PVCP - Provincia	CN
PVCC - Comune	Alba
PVCI - Indirizzo	piazza Risorgimento, 5
PVCA	angolo via Maestra

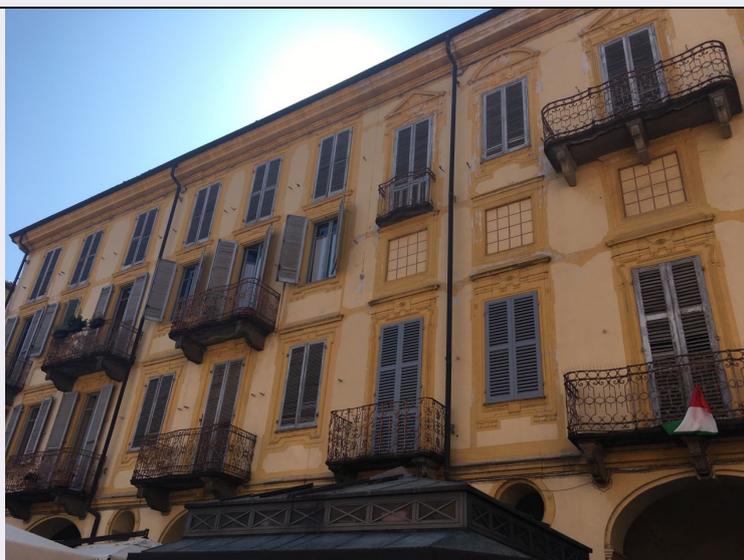
DEC - ELEMENTI DECORATIVI**DECL - Collocazione** esterna**DECT - Tipo** stucchi**CO - CONSERVAZIONE****STC - STATO DI CONSERVAZIONE****STCR - Riferimento alla parte** intero bene**STCC - Stato di conservazione** mediocre**STCO - Indicazioni specifiche** La facciata presenta macchie, colature e distacchi dell'intonaco in molti punti. Gli elementi lapidei che costituiscono i balconi sono interessati da macchie, gli elementi lignei sono degradati (2019).**RS - RESTAURI****RST - RESTAURI****RSTT - Tipo di intervento** Per quanto si può rilevare dall'esterno, risulta evidente una manutenzione costante degli interni, mentre gli esterni sono più trascurati (2019).**RST - RESTAURI****RSTT - Tipo di intervento** I solai della torre sono legati da catene in ferro. Numerose superfetazioni nella zona del cortile (1975).**US - UTILIZZAZIONI****USA - USO ATTUALE****USAD - Uso** abitazione**USA - USO ATTUALE****USAD - Uso** negozio**USO - USO STORICO****USOD - Uso** abitazione nobiliare**TU - CONDIZIONE GIURIDICA E VINCOLI****CDG - CONDIZIONE GIURIDICA****CDGG - Indicazione generica** proprietà privata**STU - STRUMENTI URBANISTICI****STUT - Strumenti in vigore** PRG/ zona A**DO - FONTI E DOCUMENTI DI RIFERIMENTO****FTA - DOCUMENTAZIONE FOTOGRAFICA****FTAX - Genere** documentazione allegata**FTAP - Tipo** fotografia digitale (file)**FTAA - Autore** Vergano, Alice**FTAD - Data** 2019/09/11**FTAE - Ente proprietario** Soprintendenza Archeologia, Belle Arti e Paesaggio per le Province di Alessandria, Asti e Cuneo**FTAN - Codice identificativo** 0100006630_01**FTA - DOCUMENTAZIONE FOTOGRAFICA****FTAX - Genere** documentazione allegata**FTAP - Tipo** fotografia digitale (file)
