# SCHEDA

OGTD - Definizione tipologica	convento
OGTQ - Qualificazione	agostiniano
OGTN - Denominazione	CONVENTO DEGLI AGOSTINIANI, ex

<b>PVCC - Comune</b>	Andria
<b>PVCI - Indirizzo</b>	Piazza Sant'Agostino, 7,9
<b>CST - CENTRO STORICO</b>	
<b>CSTD - Denominazione</b>	centro storico
<b>CS - LOCALIZZAZIONE CATASTALE</b>	
<b>CTL - Tipo di localizzazione</b>	localizzazione fisica
<b>CTS - LOCALIZZAZIONE CATASTALE</b>	
<b>CTSC - Comune</b>	Andria
<b>CTSF - Foglio/Data</b>	213/ 1978
<b>CTSN - Particelle</b>	494
<b>GP - GEOREFERENZIAZIONE TRAMITE PUNTO</b>	
<b>GPI - Identificativo Punto</b>	1
<b>GPL - Tipo di localizzazione</b>	localizzazione fisica
<b>GPD - DESCRIZIONE DEL PUNTO</b>	
<b>GPDP - PUNTO</b>	
<b>GPDPX - Coordinata X</b>	16.295117
<b>GPDPY - Coordinata Y</b>	41.223972
<b>GPM - Metodo di georeferenziazione</b>	punto approssimato
<b>GPT - Tecnica di georeferenziazione</b>	rilievo da foto aerea senza sopralluogo
<b>GPP - Proiezione e Sistema di riferimento</b>	WGS84
<b>GPB - BASE DI RIFERIMENTO</b>	
<b>GPBB - Descrizione sintetica</b>	PCN servizi wms

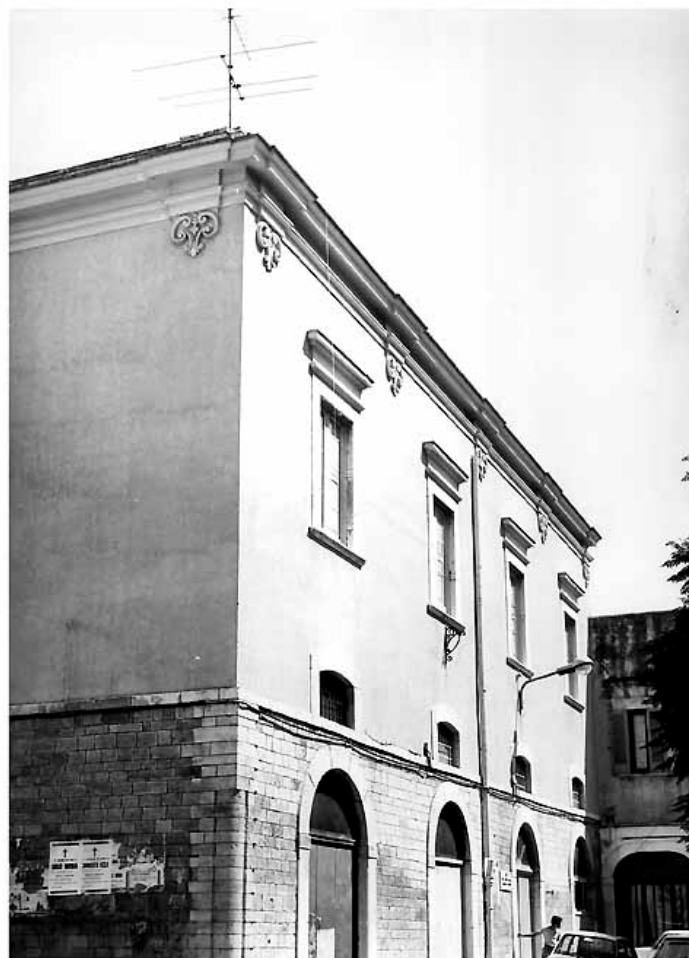
<b>FTAX - Genere</b>	documentazione allegata
<b>FTAP - Tipo</b>	fotografia B/N
<b>FTAN - Codice identificativo</b>	SBAAASBA111061/D
<b>FTAT - Note</b>	prospetto esterno
