# SCHEDA

OGTD - Definizione tipologica	mura
OGTQ - Qualificazione	urbiche
OGTN - Denominazione	MURA URBICHE DI PORTA CASTELLO

PVCS - Stato	ITALIA
PVCR - Regione	Puglia
PVCP - Provincia	BT
PVCC - Comune	Andria
PVCI - Indirizzo	Via Alcide De Gasperi, 9

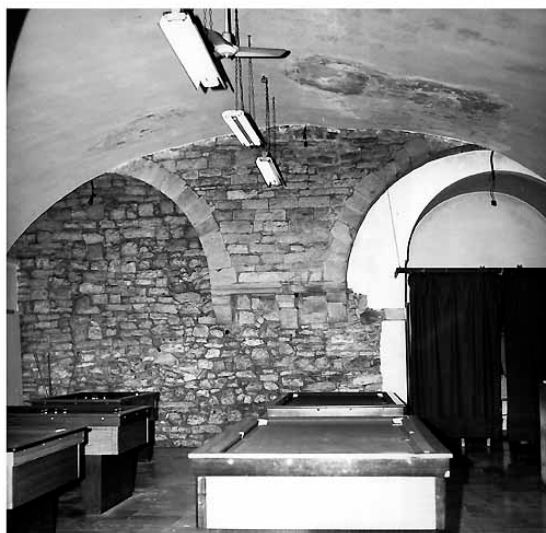
<b>SVCU - Ubicazione</b>	intero bene
<b>SVCC - Genere</b>	in muratura
<b>SVCQ - Qualificazione del genere</b>	a conci sbozzati
<b>SVCM - Materiali</b>	pietra calcarea
<b>SVCM - Materiali</b>	malta
<b>SVCM - Materiali</b>	intonaco (parte)

<b>SOFG - Genere</b>	volta
<b>SOFF - Forma</b>	a botte
<b>SOFQ - Qualificazione della forma</b>	ribassata

<b>CPFG - Genere</b>	a terrazza
<b>CPFF - Forma</b>	con spalti
