# SCHEDA

OGTD - Definizione tipologica	chiesa
OGTQ - Qualificazione	parrocchiale
OGTN - Denominazione	Chiesa Madonna dell'Addolorata

<b>PVCC - Comune</b>	Guardiagrele
<b>PVCI - Indirizzo</b>	Via Tripio
<b>CS - LOCALIZZAZIONE CATASTALE</b>	
<b>CTL - Tipo di localizzazione</b>	localizzazione fisica
<b>CTS - LOCALIZZAZIONE CATASTALE</b>	
<b>CTSC - Comune</b>	Comune di Guardiagrele
<b>CTSF - Foglio/Data</b>	15/ 2020
<b>CTSN - Particelle</b>	I
<b>CTSP - Proprietari</b>	Chiesa di S. Maria SS. Addolorata
<b>GP - GEOREFERENZIAZIONE TRAMITE PUNTO</b>	
<b>GPI - Identificativo punto</b>	2
<b>GPL - Tipo di localizzazione</b>	localizzazione fisica
<b>GPD - DESCRIZIONE DEL PUNTO</b>	
<b>GPDP - PUNTO</b>	
<b>GPDPX - Coordinata X</b>	14.221086
<b>GPDPY - Coordinata Y</b>	42.190181
<b>GPM - Metodo di georeferenziazione</b>	punto esatto
<b>GPT - Tecnica di georeferenziazione</b>	rilievo da cartografia con sopralluogo
<b>GPP - Proiezione e Sistema di riferimento</b>	WGS84
<b>GPB - BASE DI RIFERIMENTO</b>	
<b>GPBB - Descrizione sintetica</b>	google maps
<b>GPBT - Data</b>	2020

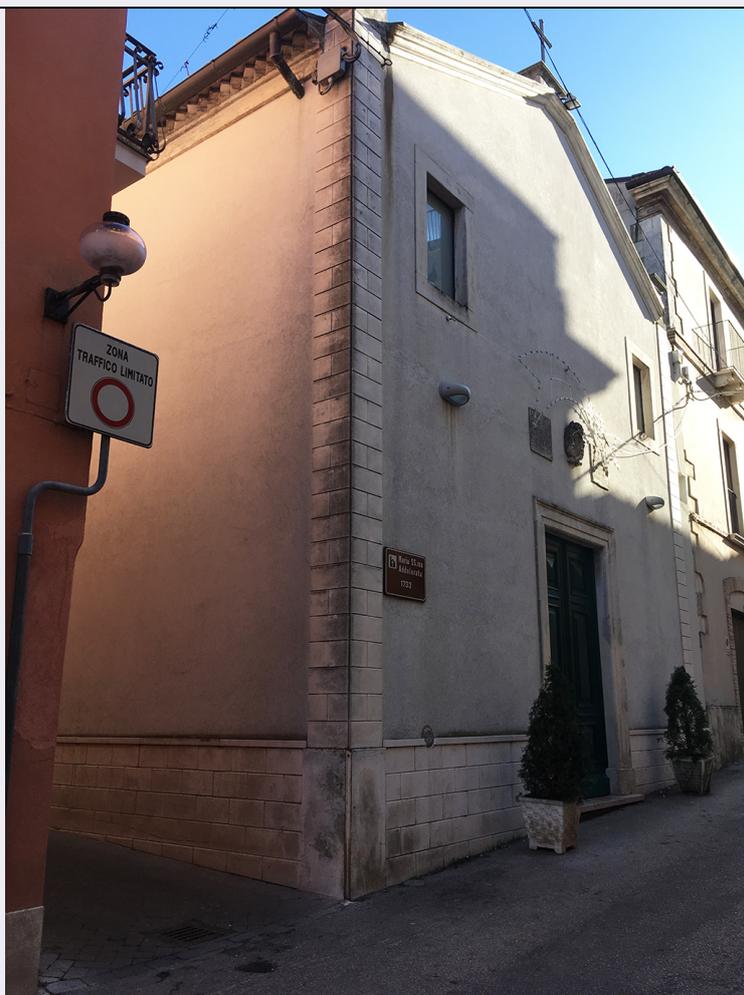
<b>parte</b>	intero bene
<b>USAD - Uso</b>	chiesa
<b>USO - USO STORICO</b>	
<b>USOR - Riferimento alla parte</b>	intero bene
<b>USOC - Riferimento cronologico</b>	XIV
<b>USOD - Uso</b>	chiesa
<b>TU - CONDIZIONE GIURIDICA E VINCOLI</b>	
<b>CDG - CONDIZIONE GIURIDICA</b>	
<b>CDGG - Indicazione generica</b>	proprietà Ente religioso cattolico
<b>CDGS - Indicazione specifica</b>	Chiesa di S. Maria SS. Addolorata
<b>NVC - PROVVEDIMENTI DI TUTELA</b>	
<b>NVCT - Tipo provvedimento</b>	ope legis (L.1089/1939 art.4)
<b>STU - STRUMENTI URBANISTICI</b>	
<b>STUT - Strumenti in vigore</b>	P.R.G. adott. 1976
<b>DO - FONTI E DOCUMENTI DI RIFERIMENTO</b>	
<b>FTA - DOCUMENTAZIONE FOTOGRAFICA</b>	
<b>FTAX - Genere</b>	documentazione allegata
<b>FTAP - Tipo</b>	fotografia digitale (file)
<b>FTAA - Autore</b>	Minnucci, Ramona
<b>FTAD - Data</b>	2020/01/00
<b>FTAN - Codice identificativo</b>	00012644_Foto_1
<b>FTAT - Note</b>	Veduta del prospetto principale
