# SCHEDA

OGTD - Definizione tipologica	chiesa
OGTQ - Qualificazione	parrocchiale
OGTN - Denominazione	Chiesa S. Maria del Carmine

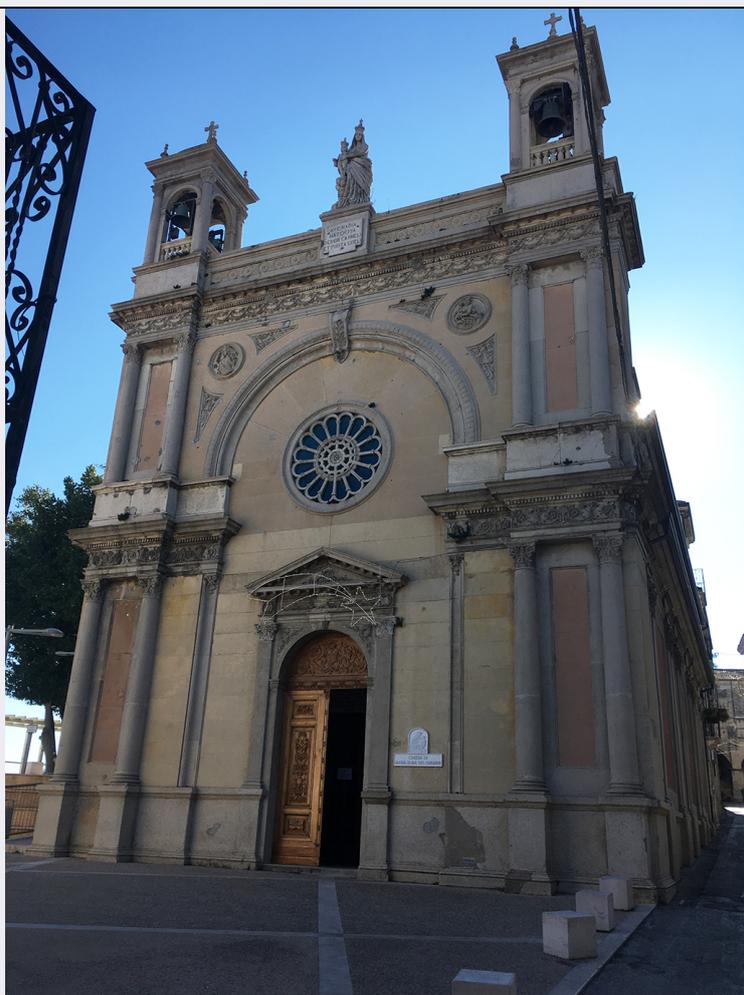
<b>FTAD - Data</b>	2020/01/00
<b>FTAN - Codice identificativo</b>	00012647_Foto_1
<b>FTAT - Note</b>	Veduta del prospetto principale
<b>FTAF - Formato</b>	10 x 7,5 cm
<b>FTA - DOCUMENTAZIONE FOTOGRAFICA</b>	
<b>FTAX - Genere</b>	documentazione allegata
<b>FTAP - Tipo</b>	fotografia digitale (file)
<b>FTAA - Autore</b>	Minnucci, Ramona
<b>FTAD - Data</b>	2020/01/00
<b>FTAN - Codice identificativo</b>	00012647_Foto_2
<b>FTAT - Note</b>	Veduta del portale d'ingresso
<b>FTAF - Formato</b>	10 x 7,5 cm
<b>FTA - DOCUMENTAZIONE FOTOGRAFICA</b>	
<b>FTAX - Genere</b>	documentazione allegata
<b>FTAP - Tipo</b>	fotografia digitale (file)
<b>FTAA - Autore</b>	Minnucci, Ramona
<b>FTAD - Data</b>	2020/01/00
<b>FTAN - Codice identificativo</b>	00012647_Foto_3
<b>FTAT - Note</b>	Veduta dell'interno verso l'altare
<b>FTAF - Formato</b>	10 x 7,5 cm
<b>FTA - DOCUMENTAZIONE FOTOGRAFICA</b>	
<b>FTAX - Genere</b>	documentazione allegata
