# SCHEDA

OGTD - Definizione tipologica casa

OGTN - Denominazione casa in via Vida 13 ang. vicolo Cherasco

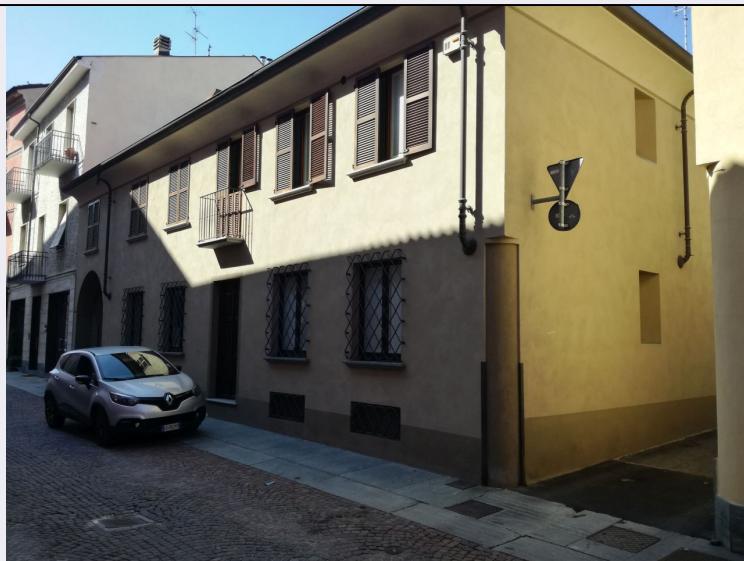
<b>SOFF - Forma</b>	a voltine
<b>CP - COPERTURE</b>	
<b>CPF - CONFIGURAZIONE ESTERNA</b>	
<b>CPFF - Forma</b>	a falde
<b>CPC - STRUTTURA E TECNICA</b>	
<b>CPCT - Struttura primaria</b>	orditura lignea
<b>CPM - MANTO DI COPERTURA</b>	
<b>CPMT - Tipo</b>	coppi
<b>SC - SCALE</b>	
<b>SCL - SCALE</b>	
<b>SCLN - Quantità</b>	1
<b>SCLL - Collocazione</b>	angolare
<b>SCLF - Forma planimetrica</b>	a due rampe
<b>PV - PAVIMENTI E PAVIMENTAZIONI</b>	
<b>PVM - PAVIMENTI E PAVIMENTAZIONI</b>	
<b>PVMU - Ubicazione</b>	interno
<b>PVMG - Genere</b>	in graniglia
<b>PVM - PAVIMENTI E PAVIMENTAZIONI</b>	
<b>PVMU - Ubicazione</b>	cortile
<b>PVMG - Genere</b>	acciottolato
<b>CO - CONSERVAZIONE</b>	
<b>STC - STATO DI CONSERVAZIONE</b>	
<b>STCR - Riferimento alla parte</b>	intero bene
<b>STCC - Stato di conservazione</b>	ottimo
<b>STCO - Indicazioni specifiche</b>	La facciata, in ottimo stato di conservazione, presenta contenuti fenomeni di umidità di risalita (2019).

<b>RS - RESTAURI</b>	
<b>RST - RESTAURI</b>	
<b>RSTT - Tipo di intervento</b>	L'edificio è stato oggetto di un intervento di recupero e ritinteggiatura recente. Sono stati sostituiti i serramenti, le inferriate e gli elementi lapidei. È inoltre stata modificata la distribuzione delle aperture su via (2019).
<b>RST - RESTAURI</b>	
<b>RSTT - Tipo di intervento</b>	Dopo la trasformazione ottocentesca, di carattere strutturale, non sono avvenute ulteriori modifiche (1976).
<b>US - UTILIZZAZIONI</b>	
<b>USA - USO ATTUALE</b>	
<b>USAD - Uso</b>	abitazione
<b>USO - USO STORICO</b>	
<b>USOD - Uso</b>	abitazione
<b>USOD - Uso</b>	rustico
<b>TU - CONDIZIONE GIURIDICA E VINCOLI</b>
