# SCHEDA

OGTD - Definizione tipologica	chiesa
OGTQ - Qualificazione	parrocchiale
OGTN - Denominazione	Chiesa di S. Caterina

<b>PVCC - Comune</b>	Ortona
<b>PVCI - Indirizzo</b>	Corso Garibaldi
<b>PVCA</b>	Piazza Teatro
<b>CS - LOCALIZZAZIONE CATASTALE</b>	
<b>CTL - Tipo di localizzazione</b>	localizzazione fisica
<b>CTS - LOCALIZZAZIONE CATASTALE</b>	
<b>CTSC - Comune</b>	Comune di Ortona
<b>CTSF - Foglio/Data</b>	25/ 2020
<b>CTSN - Particelle</b>	T subb.1,2,3
<b>CTSP - Proprietari</b>	proprietà mista
<b>GP - GEOREFERENZIAZIONE TRAMITE PUNTO</b>	
<b>GPI - Identificativo punto</b>	2
<b>GPL - Tipo di localizzazione</b>	localizzazione fisica
<b>GPD - DESCRIZIONE DEL PUNTO</b>	
<b>GPDP - PUNTO</b>	
<b>GPDPX - Coordinata X</b>	14.403835
<b>GPDPY - Coordinata Y</b>	42.353238
<b>GPM - Metodo di georeferenziazione</b>	punto esatto
<b>GPT - Tecnica di georeferenziazione</b>	rilievo da cartografia con sopralluogo
<b>GPP - Proiezione e Sistema di riferimento</b>	WGS84
<b>GPB - BASE DI RIFERIMENTO</b>	
<b>GPBB - Descrizione sintetica</b>	google maps

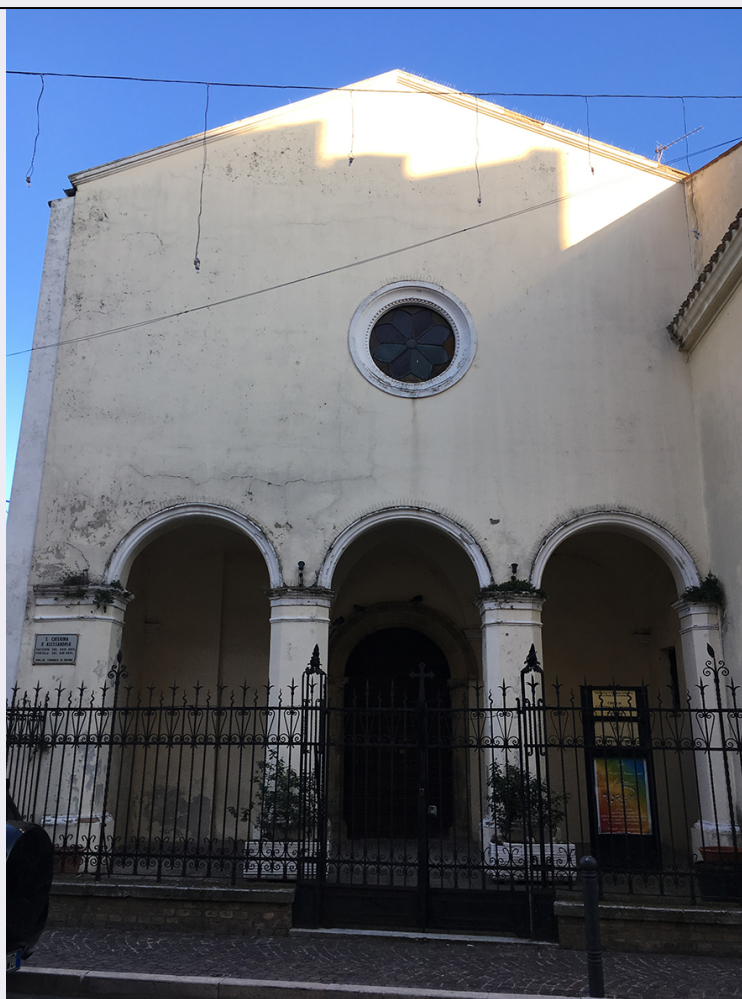
<b>FTAX - Genere</b>	documentazione allegata
<b>FTAP - Tipo</b>	fotografia digitale (file)
<b>FTAA - Autore</b>	Minnucci, Ramona
<b>FTAD - Data</b>	2020/01/00
<b>FTAN - Codice identificativo</b>	00020282_Foto_1
<b>FTAT - Note</b>	Veduta del prospetto principale
<b>FTAF - Formato</b>	10 x 7,5 cm
