# SCHEDA

OGTD - Definizione tipologica	chiesa
OGTN - Denominazione	Chiesa di S.Domenico

<b>PVCS - Stato</b>	ITALIA
<b>PVCR - Regione</b>	Puglia
<b>PVCP - Provincia</b>	BA
<b>PVCC - Comune</b>	Bitonto
<b>PVCI - Indirizzo</b>	Via Dottor Francesco Ambrosi

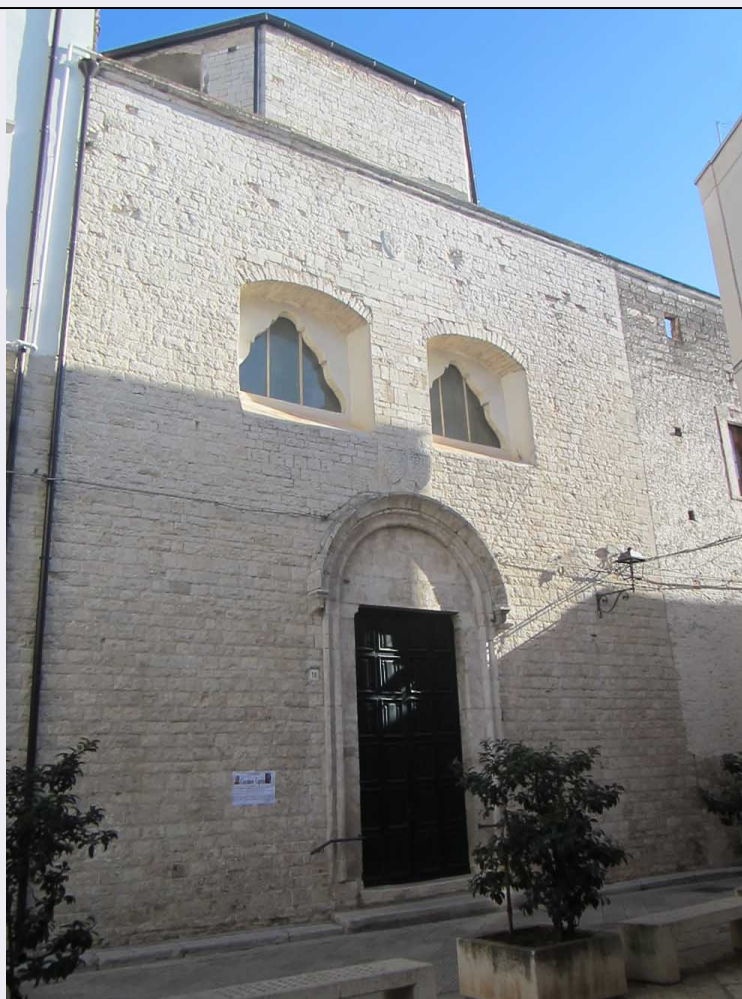
La facciata della chiesa appartiene a due periodi costruttivi diversi: nella parte bassa è collocato il portale a schema romanico con archivolt lunettato; mentre, nella parte superiore si aprono due finestre barocche con arco ribassato e forme mistilinee interne. La chiesa ha un impianto a croce latina. L'unica navata, tripartita con pilastri ad arco, è coperta da tre cupole a bacino su pennacchi. All'ingresso è collocata una cantoria con organo; sulla destra si entra nell'oratorio, da cui poi si accede alla Cappella dei Misteri. I muri della navata, le cupole, il presbiterio e il transetto sono interamente decorati con stucchi e motivi floreali. In fondo si accede alla crociera del transetto: la parte destra è coperta da una volta a botte lunettata decorata con stucchi vari. La zona presbiteriale è coperta con volta a crociera e circondata da un coro ligneo. Sulla copertura emergono i tamburi esagonali delle tre cupole, interrotte da piccoli terrazzini di passaggio; il transetto e la zona absidale sono coperti a terrazza. Le falde dei tamburi esagonali sono ricoperti da tegole in scaglie di pietra; le terrazze sono impermeabilizzate e pavimentate con mattonelle di coccio/pesto. La struttura è interamente in pietra di tufo, con tipologia costruttiva mista muratura/pilastro.
