SCHEDA

OGTD - Definizione tipologica	complesso architettonico
OGTQ - Qualificazione	privato
OGTN - Denominazione	Complesso architettonico del Crocefisso di Scardavilla

PVCS - Stato	ITALIA
PVCR - Regione	Emilia-Romagna
PVCP - Provincia	FC
PVCC - Comune	Meldola
PVCL - Località	Scardavilla
PVCI - Indirizzo	Strada Scardavilla
PVCV - Altre vie di comunicazione	Strada Scardavilla angolo strada della Collina

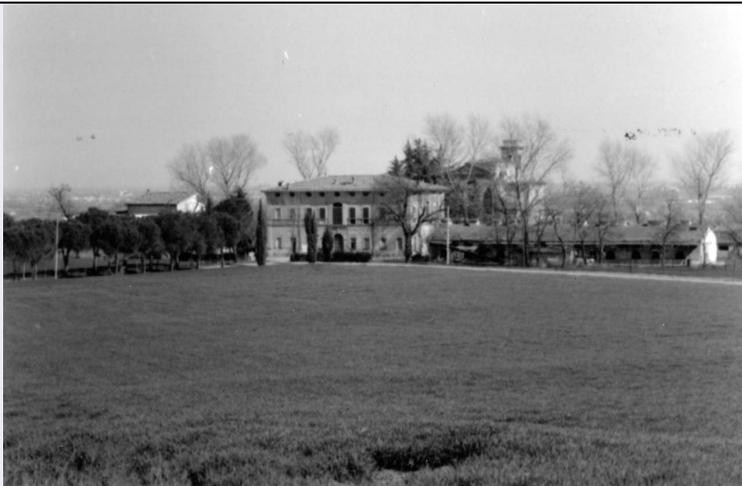
cronologico	destinazione originaria
USOD - Uso	monastero
TU - CONDIZIONE GIURIDICA E VINCOLI	
CDG - CONDIZIONE GIURIDICA	
CDGG - Indicazione generica	proprietà privata
CDGS - Indicazione specifica	Società Scardavilla s.n.c.
CDGI - Indirizzo	Via Trentola, 6 - Forlì
NVC - PROVVEDIMENTI DI TUTELA	
NVCT - Tipo provvedimento	DM (L. n. 1089/1939, art.1)
NVCE - Estremi provvedimento	1992/06/03
NVCR - Data di registrazione o G.U.	1993/04/23
STU - STRUMENTI URBANISTICI	
STUT - Strumenti in vigore	P.R.G.
STUN - Sintesi normativa zona	A1/ Restauro scientifico
DO - FONTI E DOCUMENTI DI RIFERIMENTO	
FTA - DOCUMENTAZIONE FOTOGRAFICA	
FTAX - Genere	documentazione allegata
FTAP - Tipo	fotografia digitale (file) - riproduzione di fotografia b/n
FTAA - Autore	Massari L.
FTAD - Data	1994/00/00
FTAC - Collocazione	SABAP RA Archivio Fotografico
FTAN - Codice identificativo	SABAPRAAFS118793
FTAT - Note	veduta del complesso
FTA - DOCUMENTAZIONE FOTOGRAFICA
