SCHEDA

| OGTD - Definizione tipologica | palazzo |
| OGTQ - Qualificazione | corpo di guardia |

| PVCI - Indirizzo | piazza del Popolo, 40/ 41 |

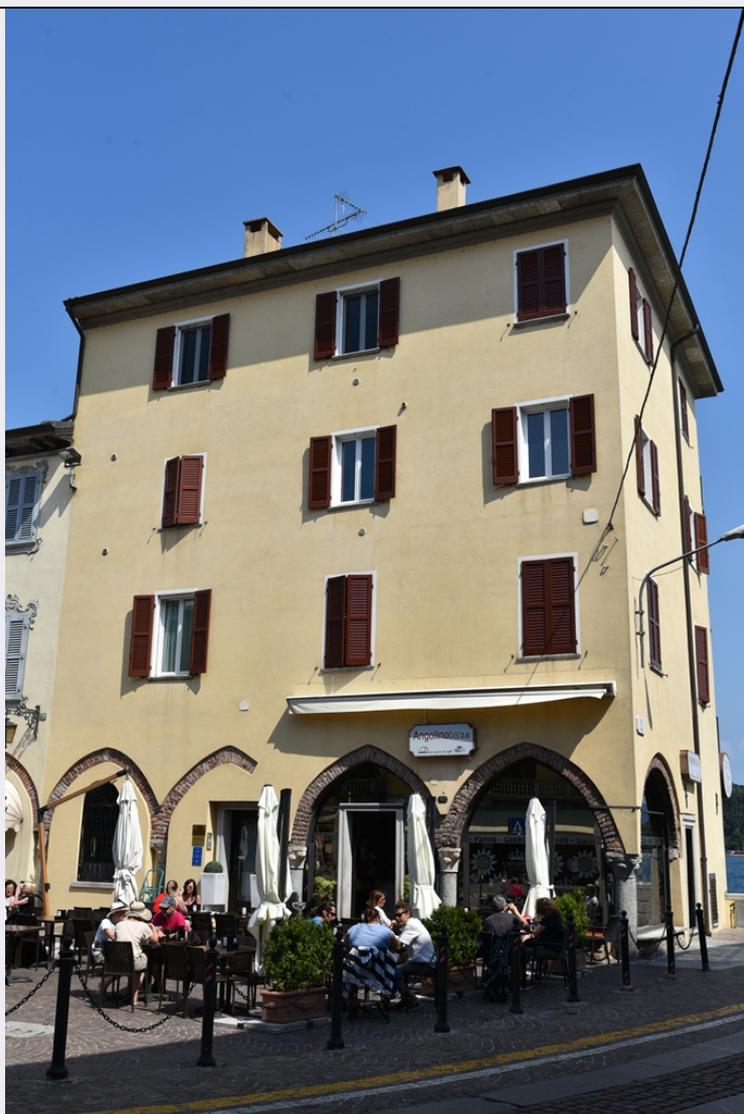
| IST - Configurazione strutturale primaria | Edificio a pianta rettangolare sviluppato su 4 piani f.t. I prospetti esterni sono frutto di riplasmazione e privi di qualunque caratterizzazione formale. La distribuzione interna risulta parimenti modificata, fatta eccezione per il piano terra: incassata nel paramento interno del muro di facciata si conserva una colonna ottagonale in pietra con capitello, mentre due ambienti principali (posti su piani leggermente sfalsati) sono coperti con volte a padiglione unghiate e con altre volte di fattura eccentrica. |

| STCO - Indicazioni specifiche | Gli intonaci di facciata sono stati sostituiti con malte cementizie. Presenza di umidità di risalita. Sfarinamento dei mattoni delle arcate. |
