SCHEDA

OGTN - Denominazione Chiesa di San Lorenzo

PVCC - Comune	Alatri
PVCI - Indirizzo	via di S. Illorenzo
CS - LOCALIZZAZIONE CATASTALE	
CTL - Tipo di localizzazione	localizzazione fisica
CTS - LOCALIZZAZIONE CATASTALE	
CTSC - Comune	Comune di Alatri
CTSF - Foglio/Data	105/2019
CTSN - Particelle	D
CTSP - Proprietari	Comune di Alatri
GP - GEOREFERENZIAZIONE TRAMITE PUNTO	
GPI - Identificativo punto	1
GPL - Tipo di localizzazione	localizzazione fisica
GPD - DESCRIZIONE DEL PUNTO	
GPDP - PUNTO	
GPDPX - Coordinata X	13.345579
GPDPY - Coordinata Y	41.726216
GPM - Metodo di georeferenziazione	punto esatto
GPT - Tecnica di georeferenziazione	rilievo da cartografia senza sopralluogo
GPP - Proiezione e Sistema di riferimento	WGS84
GPB - BASE DI RIFERIMENTO	
GPBB - Descrizione sintetica	google maps
GPBT - Data	2019
GPBO - Note	(4448708) https://www.google.com/maps/
AU - DEFINIZIONE CULTURALE	
ATB - AMBITO CULTURALE	
ATBR - Riferimento all'intervento	costruzione
ATBD - Denominazione	maestranze locali

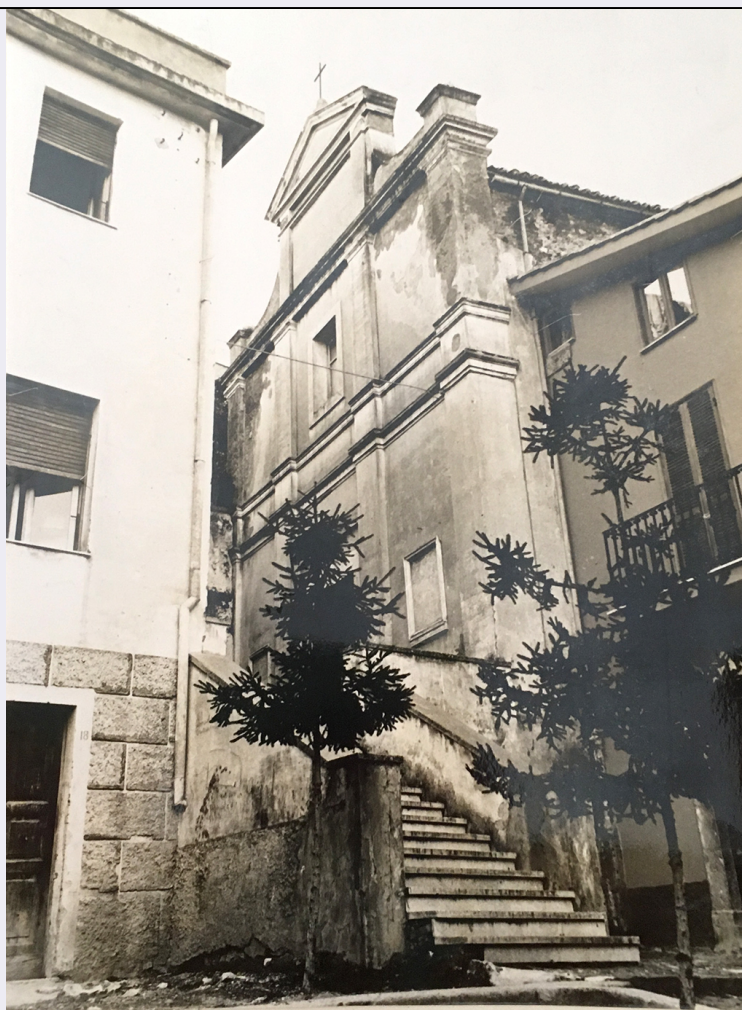
FTAX - Genere	documentazione allegata
FTAP - Tipo	riproduzione di fotografia da fonte archivistica
FTAD - Data	1979/00/00
FTAE - Ente proprietario	SABAP FR LT RI
FTAC - Collocazione	Scheda A_00074343
FTAN - Codice identificativo	00074343_Foto_1
FTAT - Note	Facciata
