SCHEDA

OGTD - Definizione tipologica	complesso
OGTQ - Qualificazione	chiesa e convento
OGTN - Denominazione	Chiesa e convento dell'Immacolata

PVCS - Stato	ITALIA
PVCR - Regione	Lazio
PVCP - Provincia	FR
PVCC - Comune	Alatri
PVCI - Indirizzo	via Rodilossi, 24

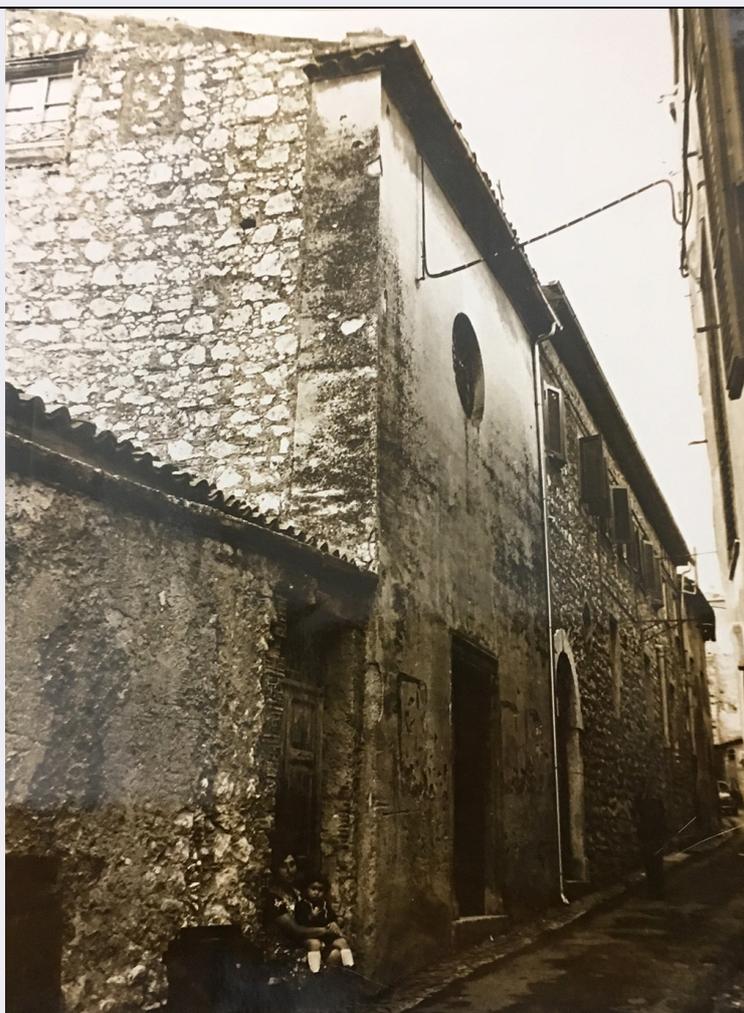
RELS - Secolo	XX
RELI - Data	1974/00/00
REV - CRONOLOGIA, ESTREMO RECENTE	
REVS - Secolo	XX
REVI - Data	1974/00/00
IS - IMPIANTO STRUTTURALE	
IST - Configurazione strutturale primaria	La chiesetta dell'Immacolata ha una semplice facciata rettangolare con portale architravato e con sovrastante apertura circolare priva di ornamento. La copertura è a tetto a due falde con struttura lignea posta ortogonalmente rispetto alla facciata. L'interno della chiesa è costituito da una semplice aula completamente intonacata, coperta da una volta a botte con una cornice aggettante all'imposta della volta. Addossata alla parete interna della facciata è stata costruita una cantoria. L'antico convento, oggi collegio Rodilossi, immediatamente adiacente, è composto da due livelli: al primo si aprono una porta e tre grandi finestre, a livello superiore otto finestre. L'ingresso del collegio si apre su un ambiente coperto da una doppia crociera: due serie di gradini immettono alla diverse ali del collegio di cui una appare di costruzione molto recente.
