# SCHEDA

OGTN - Denominazione Chiesa e convento di S. Francesco

<b>PVCC - Comune</b>	Alatri
<b>PVCI - Indirizzo</b>	via S. Francesco/ via Regina Margherita
<b>CS - LOCALIZZAZIONE CATASTALE</b>	
<b>CTL - Tipo di localizzazione</b>	localizzazione fisica
<b>CTS - LOCALIZZAZIONE CATASTALE</b>	
<b>CTSC - Comune</b>	Comune di Alatri
<b>CTSF - Foglio/Data</b>	105/2019
<b>CTSN - Particelle</b>	L, 664
<b>CTSP - Proprietari</b>	Comune di Alatri
<b>GP - GEOREFERENZIAZIONE TRAMITE PUNTO</b>	
<b>GPI - Identificativo punto</b>	1
<b>GPL - Tipo di localizzazione</b>	localizzazione fisica
<b>GPD - DESCRIZIONE DEL PUNTO</b>	
<b>GPDP - PUNTO</b>	
<b>GPDPX - Coordinata X</b>	13.341923
<b>GPDPY - Coordinata Y</b>	41.725628
<b>GPM - Metodo di georeferenziazione</b>	punto esatto
<b>GPT - Tecnica di georeferenziazione</b>	rilievo da cartografia senza sopralluogo
<b>GPP - Proiezione e Sistema di riferimento</b>	WGS84
<b>GPB - BASE DI RIFERIMENTO</b>	
<b>GPBB - Descrizione sintetica</b>	google maps

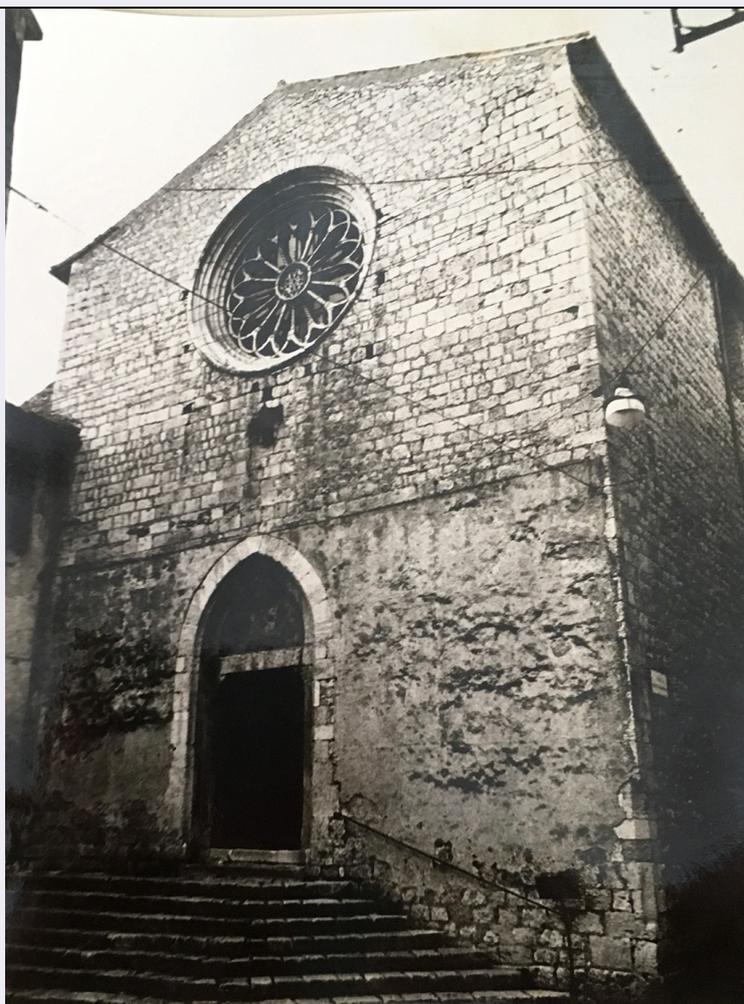
La chiesa si presenta a pianta rettangolare con strutture in pietra calcarea; sul fronte principale nove gradoni portano al livello della chiesa il cui accesso è segnato da un portale con arco ogivale sormontato da un rosone. Sul lato in via Regina Margherita si intravedono le tracce di tre aperture, oggi tamponate, con architrave, timpano e cornici in travertino. Immediatamente sotto il tetto a circa otto metri di altezza, vi sono quattro grandi finestroni strombati; sotto di essi si notano le tracce di finestre allungate e strombate. L'interno della chiesa è stato completamente manomesso nel XVIII sec. Il convento situato dietro la chiesa si organizza su due livelli e gli ambienti si affacciano principalmente sul chiostro interno. Il chiostro cinquecentesco si presenta come un cortile a pianta quadrata sulle cui pareti perimetrali scompartite da lesene in stucco, si aprono diverse porte al primo livello e finestre dei locali del convento.
