SCHEDA

OGTD - Definizione tipologica	cappella
OGTQ - Qualificazione	cimiteriale
OGTN - Denominazione	Chiesa di San Rocco

PVCR - Regione	Piemonte
PVCP - Provincia	VC
PVCC - Comune	Crescentino
PVCI - Indirizzo	strada Sasso, 3
PVCA	La chiesa prospetta lungo la comunale Santa Maria - San Silvetro, essa è orientata secondo l'asse Est - Ovest. La chiesa fa parte del complesso cimiteriale.

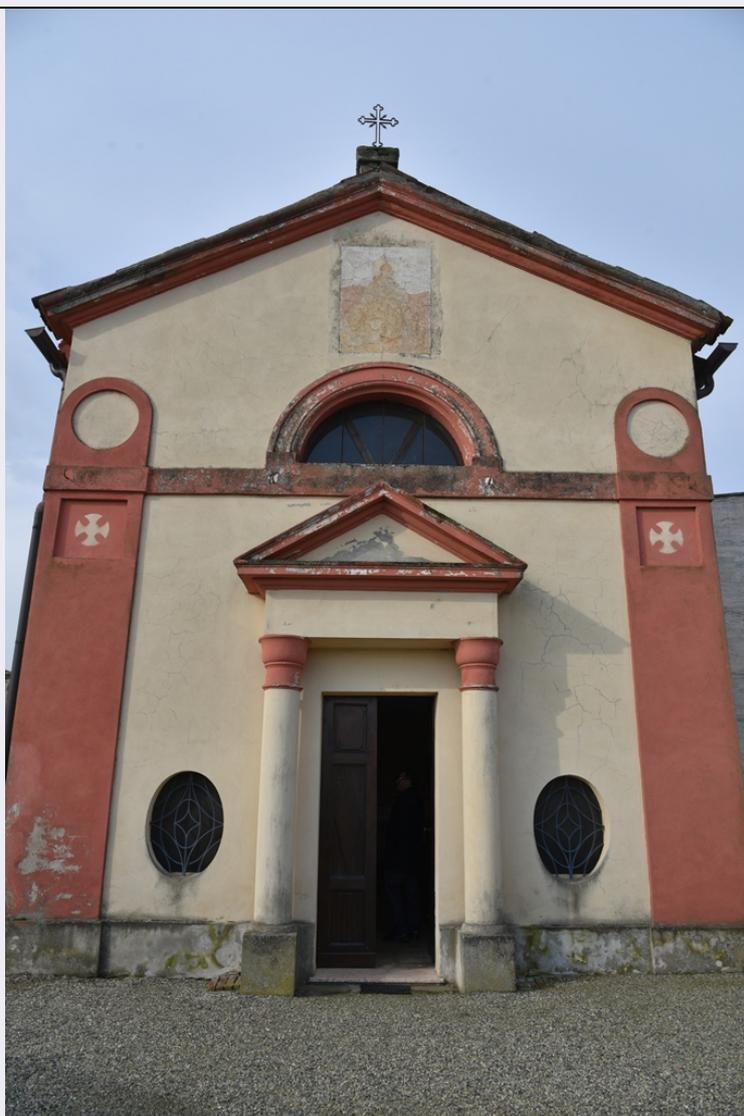
STCR - Riferimento alla parte	intero bene
STCC - Stato di conservazione	discreto
STCO - Indicazioni specifiche	La chiesa è stata completamente rintonacata sia all'esterno che all'interno con malta cementizia e tinteggiata con colori acrilici. Presenza di umidità di risalita con rigonfiamento dell'intonaco soprattutto sul lato sinistro dell'aula in corrispondenza del terrapieno. Sfarinamento della pellicola pittorica, gore di umidità sualcune porzioni della volta.
