# SCHEDA

OGTD - Definizione tipologica	chiesa
OGTQ - Qualificazione	parrocchiale
OGTN - Denominazione	Chiesa parrocchiale S. Filippo Neri

PVCS - Stato	ITALIA
PVCR - Regione	Lazio
PVCP - Provincia	RI
PVCC - Comune	Fara in Sabina

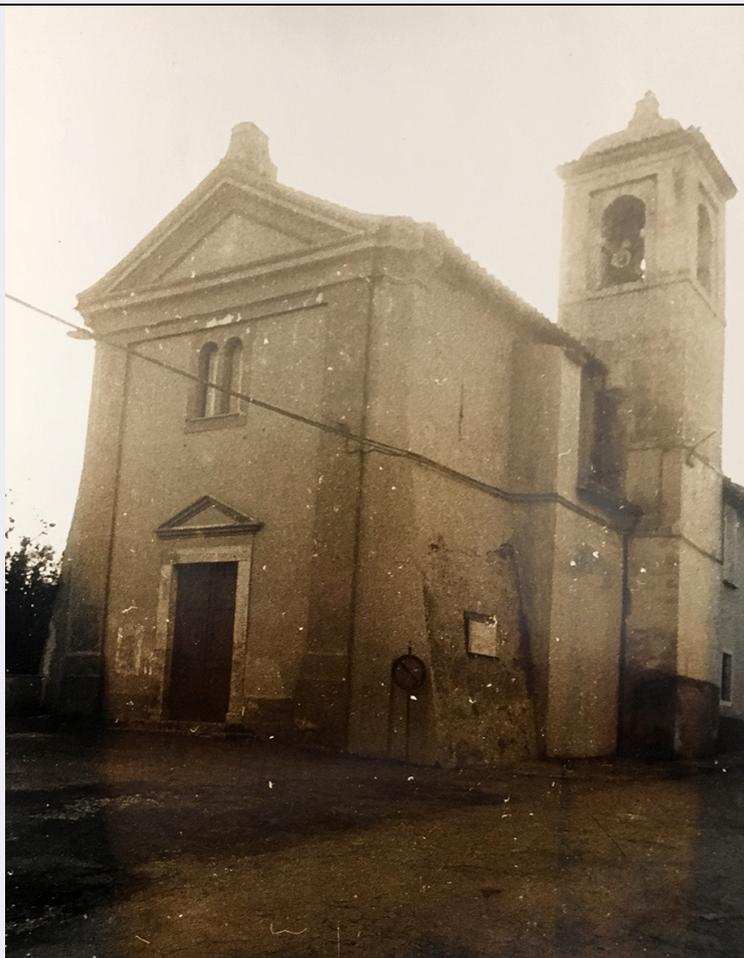
La chiesa si affaccia in un piccolo slargo della via Farense. Nella facciata è delimitato ai lati da due paraste e terminante in alto da un timpano. La chiesa è fiancheggiata da due speroni laterali in muratura e sul lato verso la via Farense, accorpato nella struttura stessa della chiesa si trova il campanile. L'interno a pianta rettangolare e navata unica, ha gli angoli smussati da una curva a tre cappelle per lato scavate nel profilo stesso delle murature. Le due cappelle maggiori sono inquadrature da un arco. Il soffitto della navata è in piano e l'abside è coperto da una volta a botte.
