SCHEDA

OGTD - Definizione tipologica	casa
OGTQ - Qualificazione	privata
OGTN - Denominazione	Casa Monte Frumento

PVCS - Stato	ITALIA
PVCR - Regione	Lazio
PVCP - Provincia	RI
PVCC - Comune	Fara in Sabina
PVCI - Indirizzo	Piazza del Duomo, 22

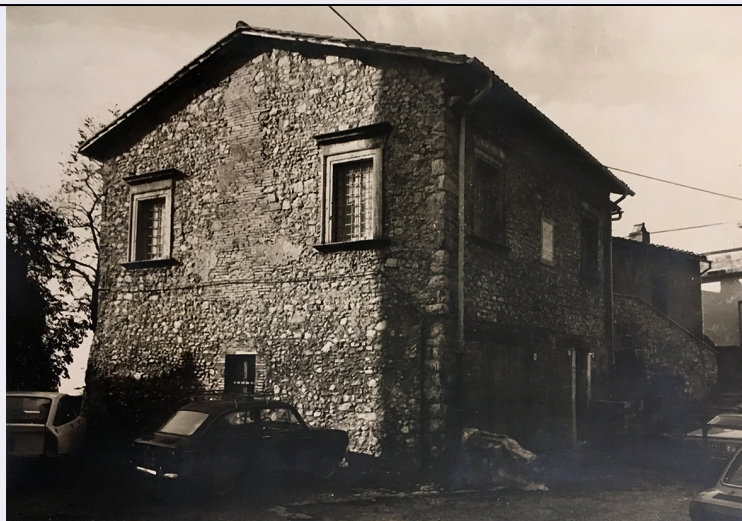
L'edificio si affaccia con due lati su piazza del Duomo, il terzo si rivolge verso la valle, presenta delle superfetazioni; il quarto è parte integrante di un edificio contiguo. Il prospetto principale è costituito al p.t. da due porte di cui una con cornice in pietra e grossi architravi in legno a vista e due finestre al primo piano con cornice in pietra modanata. L'edificio è costruito interamente in pietra non squadrata a vista. La scala esterna è a due rampe in pietra.
