SCHEDA

| OGTN - Denominazione | Cappella della Madonna di Portella |

| PVCC - Comune | Trevi nel Lazio |

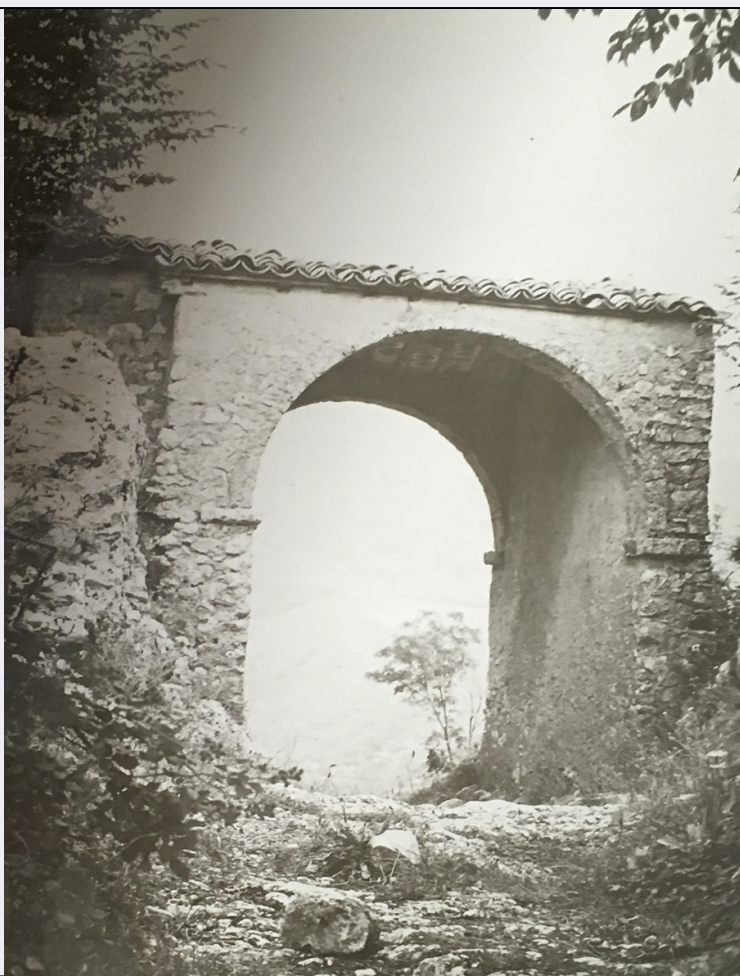
L'edificio ha pianta rettangolare: due arcate a tutto sesto collegano due quinte murarie. In uno dei due muri si apre un piccolo tabernacolo, schermato da una grata in ferro battuto, che ospita l'immagine della Madonna. A dx i basso una semplice acquasantiera in pietra è inserita in una nicchia ovale del muro. Il tetto a una sola falda ha struttura lignea e pianellato in cotto con decorazione a rombi sotto le tegole. Anche questa cappella è posta a cavallo di una sede stradale, come la più grande cappella della Madonna del Riposo, sempre a Trevi.
