# SCHEDA

| OGTN - Denominazione | Palazzo Biferi |

| PVCC - Comune | Trevi nel Lazio |
| PVCI - Indirizzo | Piazza Damiano Chiesa, 5-6-7 |

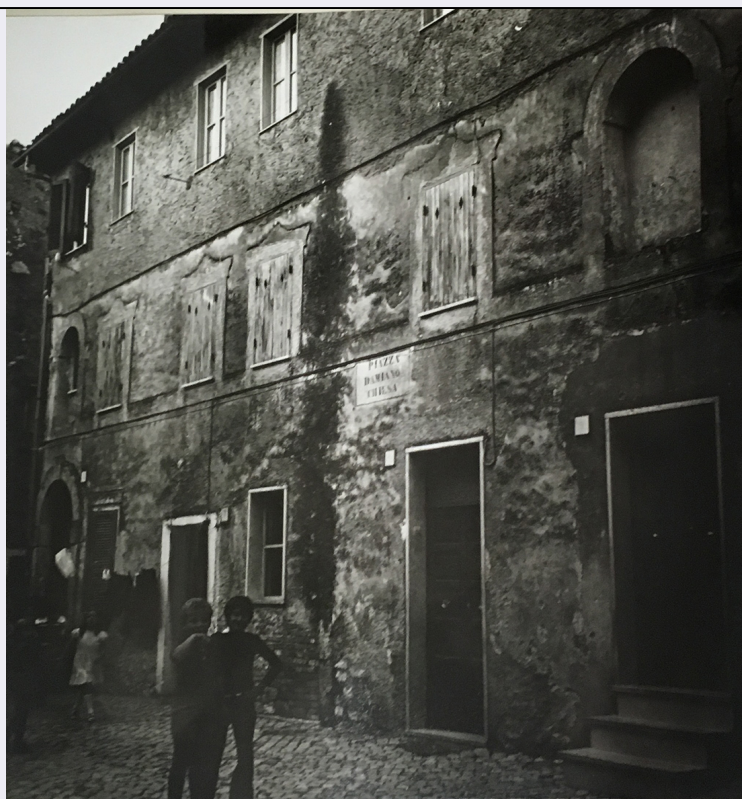
| <b>IST - Configurazione strutturale primaria</b> | L'edificio ha il prospetto principale sulla piazza Damiano Chiesa, di cui costituisce il fondale. La pianta è trapezoidale, ma posteriormente l'edificio si è accresciuto con altri contigui. L'elemento più importante è la facciata formata da tre archi al p.t.; al 1p due finestre ad arco. Presenta una copertura a padiglione e una struttura muraria in pietrame intonacata. |
