# SCHEDA

SOPRINTENDENZA BENI A.A.S.  
COSENZA  
Scheda "A." n. 662 - Sp. 66017 - Pos. 65962

OGTD - Definizione tipologica	cinta muraria romana
OGTN - Denominazione	avanzi di struttura muraria

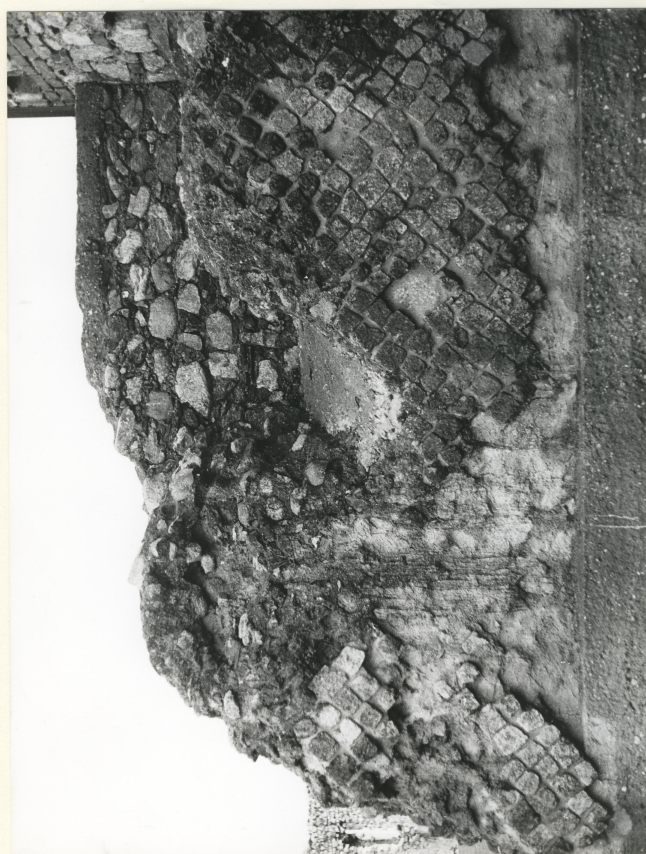
<b>RENF - Fonte</b>	scheda A digitalizzata 1800025370
<b>REL - CRONOLOGIA, ESTREMO REMOTO</b>	
<b>RELS - Secolo</b>	XII
<b>REV - CRONOLOGIA, ESTREMO RECENTE</b>	
<b>REVS - Secolo</b>	X11
<b>IS - IMPIANTO STRUTTURALE</b>	
<b>IST - Configurazione strutturale primaria</b>	Il rudere è in parte inglobato nell'edificio moderno che ospita il laboratorio di restauro della Soprintendenza B.A.A.A.S. di Cosenza. A questo segmento di muro è stato addossato un muro più tardo, che ne oblitera la facciata ad est, anch'esso in stato di rudere. Il secondo

segmento, a valle della strada che divide in due il muro, è stato inglobato in muretti di contenimento, che servono da limite ad un orto da una parte e ad uno spazio libero dall'altra.

**SVCT - Tipo di struttura** parete  
**SVCC - Genere** muratura a sacco  
**SVCQ - Qualificazione del genere** a corsi irregolari  
**SVCM - Materiali** malta calce e sabbia

**SVCT - Tipo di struttura** parete  
**SVCC - Genere** opus q. reticulatum

**STCR - Riferimento alla parte** strutture murarie  
**STCC - Stato di conservazione** rudere

**STCR - Riferimento alla parte** paramenti  
**STCC - Stato di conservazione** rudere
