SCHEDA

OGTN - Denominazione Cappelle della Chiesa di San Domenico

PVCC - Comune Cosenza

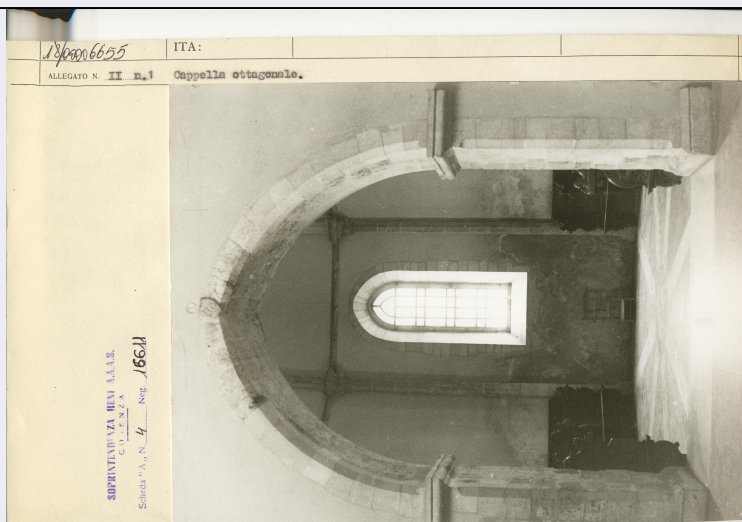
| IST - Configurazione strutturale primaria | La prima cappella è a pianta ottagonale, con colonne concluse da capitelli su cui poggiano i costoloni che formano la volta. La muratura è in tufo e con due monofore. Il pavimento è in marmo e gres e le pareti hanno stalli lignei. La cappella successiva è a pianta quadrata, senza pavimentazione, in cui le pareti sono incorniciate da una finta trabeazione in alto, uno zoccolo in basso, quattro lesene agli spigoli e due lesene per lato. La volta è a vela con unghie. La cappella seguente è quadrata, e senza pavimentazione coperta da una cupola su pennacchi. Una cappella è coperta da una volta a botte con cassettoni in tufo. Le pareti sono intonacate. Un'altra cappella è a pianta quadrata coperta da volta a crociera in muratura intonacata e senza pavimentazione. La cappella più grande è chiamata Rosariello o Cappella di S. Antonio: vano a pianta rettangolare e da un'abside. Il vano rettangolare ha un soffitto in legno con monofore. L'abside ha un vano in tufo e volta a crociera. |
