SCHEDA

OGT - OGGETTO	
OGTD - Definizione tipologica	palazzo
OGTQ - Qualificazione	privato
OGTN - Denominazione	Palazzo Majerà

PVCS - Stato	ITALIA
PVCR - Regione	Calabria
PVCP - Provincia	CS
PVCC - Comune	Fuscaldo
PVCL - Località	MARINA DI FUSCALDO
PVCI - Indirizzo	Piazza Guglielmo Marconi, 17
PVCA	L'edificio ha tre fronti liberi, quello a sud è addossato al palazzo Plastina. Insieme al palazzo Mazzei e al palazzo Sirchio, contorna la piazza del vecchio nucleo urbano e si pone termine al corso Mergellina che porta al mare.
PVCA	La facciata principale dell'edificio è prospiciente piazza Marconi e via Margellina, l'attuale corso principale della Marina di Fuscaldo, che lo collega direttamente al mare; dalla loggia del piano nobile si gode un ottimo panorama.

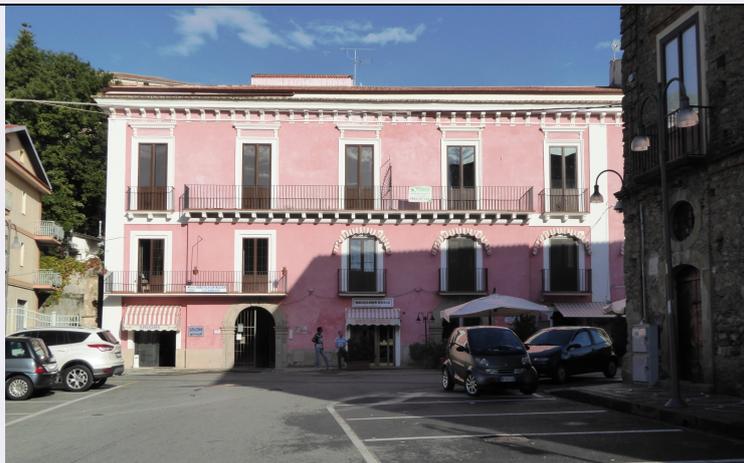
Il senso di orizzontalità già accentuato, nella facciata principale, dalla presenza della lunga loggia al secondo piano, viene sottolineato dal doppio ingresso al palazzo. Due bellissimi portali, in tutto simili, di cui uno ci appare oggi deturpato da brutali sovrapposizioni lampade al neon ect.), sono in pietra scolpita dagli artieri locali del tempo che ne ricavarono freschi motivi floreali. Delicatissime le decorazioni nelle mensole che sostengono il cornicione e finemente modanate le singole cornici dei balconi, al secondo piano. Sul lato ovest le aperture seguono lo stesso ritmo e sono in tutto simili a quelle della facciata principale. Fino a qualche anno fa questi balconi si affacciavano sul bellissimo giardino che oggi ha ceduto il posto ad un nuovo edificio,

né stilisticamente né strutturalmente in armonia col più antico. Il lato nord-est è addossato al palazzo Plastina. Il portale al numero 16 dà accesso alla scala che si svolge attorno ad un cortile a cielo aperto.
