# SCHEDA

OGTD - Definizione tipologica	chiesa
OGTN - Denominazione	Chiesa della Consolata

PVCS - Stato	ITALIA
PVCR - Regione	Piemonte
PVCP - Provincia	VC
PVCC - Comune	Borgo d'Ale
PVCI - Indirizzo	fuori dall'abitato

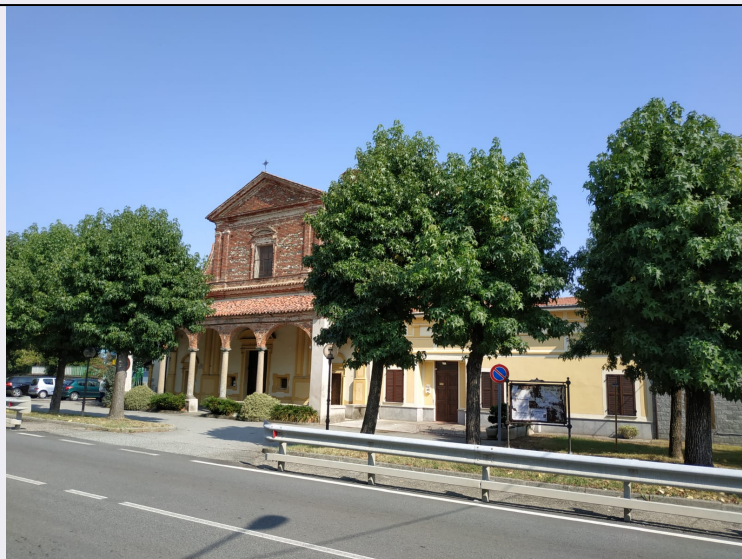
<b>FTAA - Autore</b>	Monaco, Cristina
<b>FTAD - Data</b>	2019/08/31
<b>FTAE - Ente proprietario</b>	Soprintendenza Archeologia belle arti e paesaggio per le province di Biella Novara Verbano-Cusio-Ossola e Vercelli
<b>FTAN - Codice identificativo</b>	0100016080_01
<b>FTAT - Note</b>	Veduta d'insieme

SISTEMA URBANO. Lungo la strada provinciale che da Borgo d'Ale porta ad Alice, al termine di un tratto alberato. **RAPPORTI AMBIENTALI.** La percezione integrale dell chiesa non è ostacolata dalle nuove costruzioni che le si sono accostate. **DESCRIZIONE.** La chiesa ha pianta centrale a croce, con il braccio simmetrico all'abside di forma più ampia. Questo braccio, corrispondente al portale di ingresso, è suddiviso in tre vani da due robusti pilastri a base rettangolare e ornati da lesene: i due vani laterali hanno volte a crociera e risultano ribassati rispetto a quello centrale che presenta volte a botte con unghie, come i vani corrispondenti ai restanti bracci della chiesa. (segue nella scheda cartacea allegata).
