# SCHEDA

| OGTD - Definizione tipologica | chiesa |
| OGTN - Denominazione | Chiesa di San Francesco |

| PVCC - Comune | Borgo d'Ale |

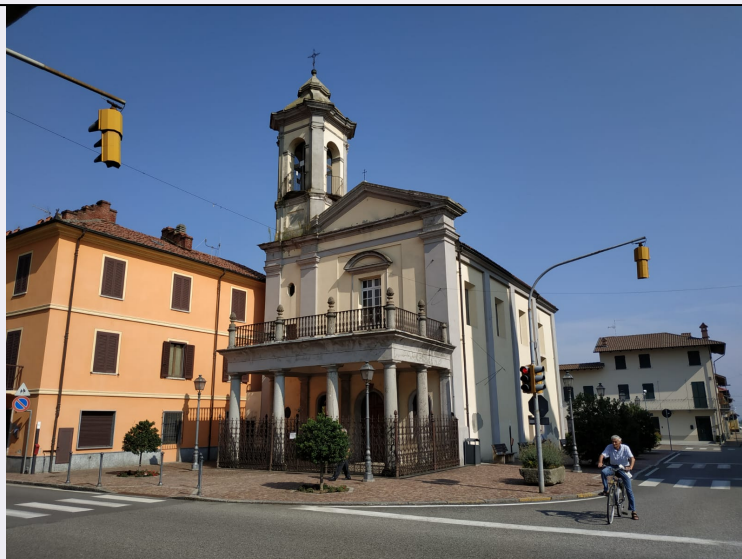
| <b>FTAN - Codice identificativo</b> | 0100016081_01 |

| <b>STCC - Stato di conservazione</b> | mediocre |
| <b>STCO - Indicazioni specifiche</b> | sopralluogo 2019 |

| <b>OSS - Osservazioni</b> | SISTEMA URBANO. La chiesa è sita all'incrocio di Corso C. Alberto e Corso Regina Margherita. RAPPORTI AMBIENTALI. Nonostante le siano affiancate, su due lati, civili abitazioni, la chiesa di San Francesco è chiaramente visibile nella sua struttura oltre che nel suo stato di abbandono. DESCRIZIONE. La chiesa trovasi attualmente in stato di completo abbandono. E' a forma rettangolare e risulta priva di abside. (segue descrizione nella scheda cartacea allegata). |
