SCHEDA

OGTD - Definizione tipologica	chiesa
OGTN - Denominazione	Chiesa di Santa Maria delle Grazie

OGAD - Denominazione	Archivio di Stato
LC - LOCALIZZAZIONE GEOGRAFICO-AMMINISTRATIVA	
PVC - LOCALIZZAZIONE GEOGRAFICO-AMMINISTRATIVA	
PVCS - Stato	ITALIA
PVCR - Regione	Piemonte
PVCP - Provincia	VC
PVCC - Comune	Vercelli
PVCI - Indirizzo	via Alessandro Manzoni, 11
CS - LOCALIZZAZIONE CATASTALE	
CTL - Tipo di localizzazione	localizzazione fisica
CTS - LOCALIZZAZIONE CATASTALE	
CTSC - Comune	Vercelli
CTSF - Foglio/Data	94C
CTSN - Particelle	417
GP - GEOREFERENZIAZIONE TRAMITE PUNTO	
GPI - Identificativo punto	2
GPL - Tipo di localizzazione	localizzazione fisica
GPD - DESCRIZIONE DEL PUNTO	
GPDP - PUNTO	
GPDPX - Coordinata X	8.421126
GPDPY - Coordinata Y	45.322578
GPM - Metodo di georeferenziazione	punto approssimato
GPT - Tecnica di georeferenziazione	rilievo da foto aerea con sopralluogo
GPP - Proiezione e Sistema di riferimento	WGS84
GPB - BASE DI RIFERIMENTO	
GPBB - Descrizione sintetica	Google Maps
GPBT - Data	2019

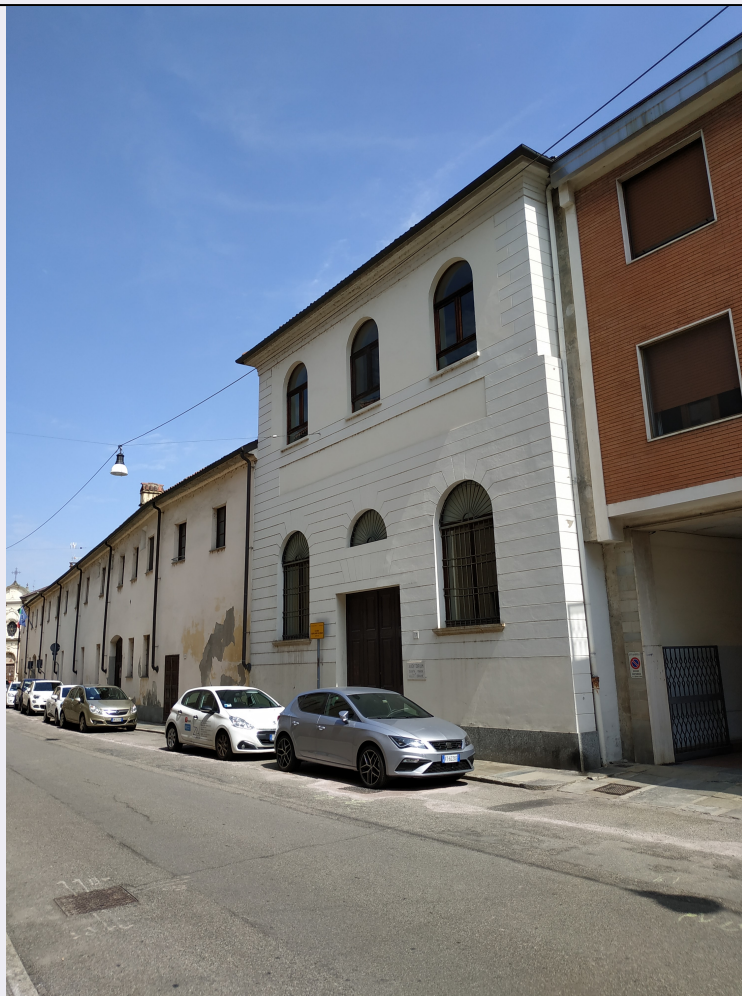
FTAX - Genere	documentazione allegata
FTAP - Tipo	fotografia digitale (file)
FTAA - Autore	Monaco, Cristina
FTAD - Data	2019/08/21
FTAE - Ente proprietario	Soprintendenza Archeologia belle arti e paesaggio per le province di Biella Novara Verbano-Cusio-Ossola e Vercelli
FTAN - Codice identificativo	0100028490_01
FTAT - Note	Veduta del prospetto principale

SISTEMA URBANO. L'edificio sorge nell'area del centro storico e prospetta su una via secondaria. **RAPPORTI AMBIENTALI.** Il complesso monastico è affiancato da edifici ricostruiti nei secoli XVIII-XIX. **DESCRIZIONE.** Il monastero della Visitazione comprende gli edifici del convento e della chiesa. Questa emerge volumetricamente rispetto al resto del fabbricato e conclude a Sud il fronte di tutto il complesso. (segue descrizione sulla scheda cartacea allegata). **OSSERVAZIONI.** Lavori di restauro in corso a cura del Provveditorato alle Opere Pubbliche del Piemonte: la parte posteriore della chiesa è già utilizzata come deposito; la parte anteriore è ancora in fase di restauro.
