# SCHEDA

<b>OGTD - Definizione tipologica</b>	chiesa
<b>OGTN - Denominazione</b>	Chiesa di Santa Maria delle Grazie

<b>OGAD - Denominazione</b>	Archivio di Stato
<b>LC - LOCALIZZAZIONE GEOGRAFICO-AMMINISTRATIVA</b>	
<b>PVC - LOCALIZZAZIONE GEOGRAFICO-AMMINISTRATIVA</b>	
<b>PVCS - Stato</b>	ITALIA
<b>PVCR - Regione</b>	Piemonte
<b>PVCP - Provincia</b>	VC
<b>PVCC - Comune</b>	Vercelli
<b>PVCI - Indirizzo</b>	via Alessandro Manzoni, 11
<b>CS - LOCALIZZAZIONE CATASTALE</b>	
<b>CTL - Tipo di localizzazione</b>	localizzazione fisica
<b>CTS - LOCALIZZAZIONE CATASTALE</b>	
<b>CTSC - Comune</b>	Vercelli
<b>CTSF - Foglio/Data</b>	94C
<b>CTSN - Particelle</b>	417
<b>GP - GEOREFERENZIAZIONE TRAMITE PUNTO</b>	
<b>GPI - Identificativo punto</b>	2
<b>GPL - Tipo di localizzazione</b>	localizzazione fisica
<b>GPD - DESCRIZIONE DEL PUNTO</b>	
<b>GPDP - PUNTO</b>	
<b>GPDPX - Coordinata X</b>	8.421126
<b>GPDPY - Coordinata Y</b>	45.322578
<b>GPM - Metodo di georeferenziazione</b>	punto approssimato
<b>GPT - Tecnica di georeferenziazione</b>	rilievo da foto aerea con sopralluogo

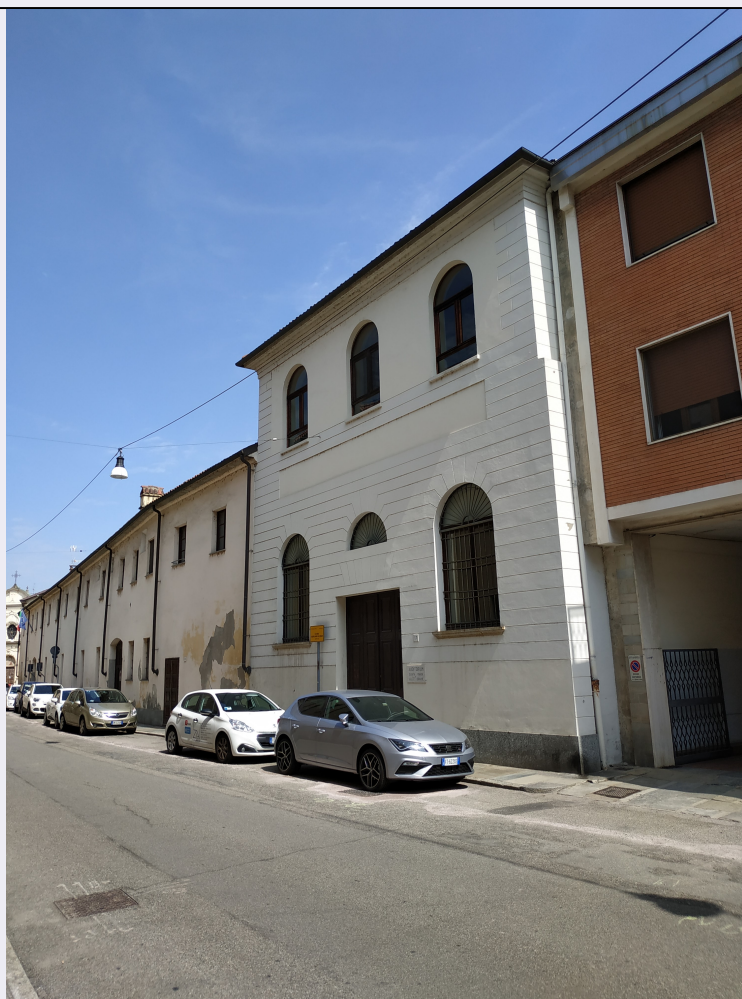
<b>FTAX - Genere</b>	documentazione allegata
<b>FTAP - Tipo</b>	fotografia digitale (file)
<b>FTAA - Autore</b>	Monaco, Cristina
<b>FTAD - Data</b>	2019/08/21
<b>FTAE - Ente proprietario</b>	Soprintendenza Archeologia belle arti e paesaggio per le province di Biella Novara Verbano-Cusio-Ossola e Vercelli
<b>FTAN - Codice identificativo</b>	0100028490_01
<b>FTAT - Note</b>	Veduta del prospetto principale
