# SCHEDA

<b>OGT - OGGETTO</b>	
OGTD - Definizione tipologica	castello
OGTN - Denominazione	Castello

PVCS - Stato	ITALIA
PVCR - Regione	Piemonte
PVCP - Provincia	VC
PVCC - Comune	Vercelli
PVCI - Indirizzo	Frazione Montonero

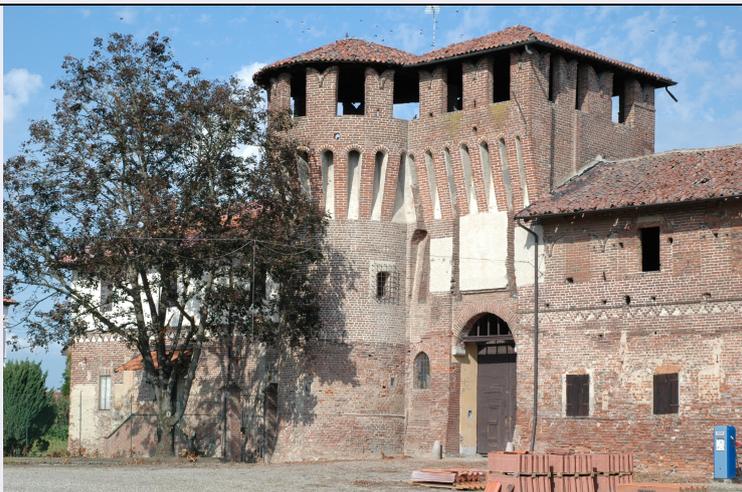
<b>FTAX - Genere</b>	documentazione allegata
<b>FTAP - Tipo</b>	fotografia digitale (file)
<b>FTAA - Autore</b>	Monaco, Cristina
<b>FTAD - Data</b>	2019/08/21
<b>FTAE - Ente proprietario</b>	Soprintendenza Archeologia belle arti e paesaggio per le province di Biella Novara Verbano-Cusio-Ossola e Vercelli
<b>FTAN - Codice identificativo</b>	0100013459_01
<b>FTAT - Note</b>	Veduta d'insieme - prospetto ovest
