SCHEDA

OGTD - Definizione tipologica	casa
OGTN - Denominazione	Casa di abitazione

PVCS - Stato	ITALIA
PVCR - Regione	Piemonte
PVCP - Provincia	BI
PVCC - Comune	Biella

PVCI - Indirizzo	via Avogadro, 2
CS - LOCALIZZAZIONE CATASTALE	
CTL - Tipo di localizzazione	localizzazione fisica
CTS - LOCALIZZAZIONE CATASTALE	
CTSC - Comune	Biella
CTSF - Foglio/Data	44
CTSN - Particelle	100/101
GP - GEOREFERENZIAZIONE TRAMITE PUNTO	
GPI - Identificativo punto	2
GPL - Tipo di localizzazione	localizzazione fisica
GPD - DESCRIZIONE DEL PUNTO	
GPDP - PUNTO	
GPDPX - Coordinata X	8.045452
GPDPY - Coordinata Y	45.566385
GPM - Metodo di georeferenziazione	punto approssimato
GPT - Tecnica di georeferenziazione	rilievo da foto aerea con sopralluogo
GPP - Proiezione e Sistema di riferimento	WGS84
GPB - BASE DI RIFERIMENTO	
GPBB - Descrizione sintetica	Google Maps
GPBT - Data	2019
GPBO - Note	(4470087) https://www.google.com/maps
AU - DEFINIZIONE CULTURALE	
ATB - AMBITO CULTURALE	
ATBR - Riferimento all'intervento	costruzione
ATBD - Denominazione	Maestranze locali
ATBM - Fonte dell'attribuzione	analisi storica

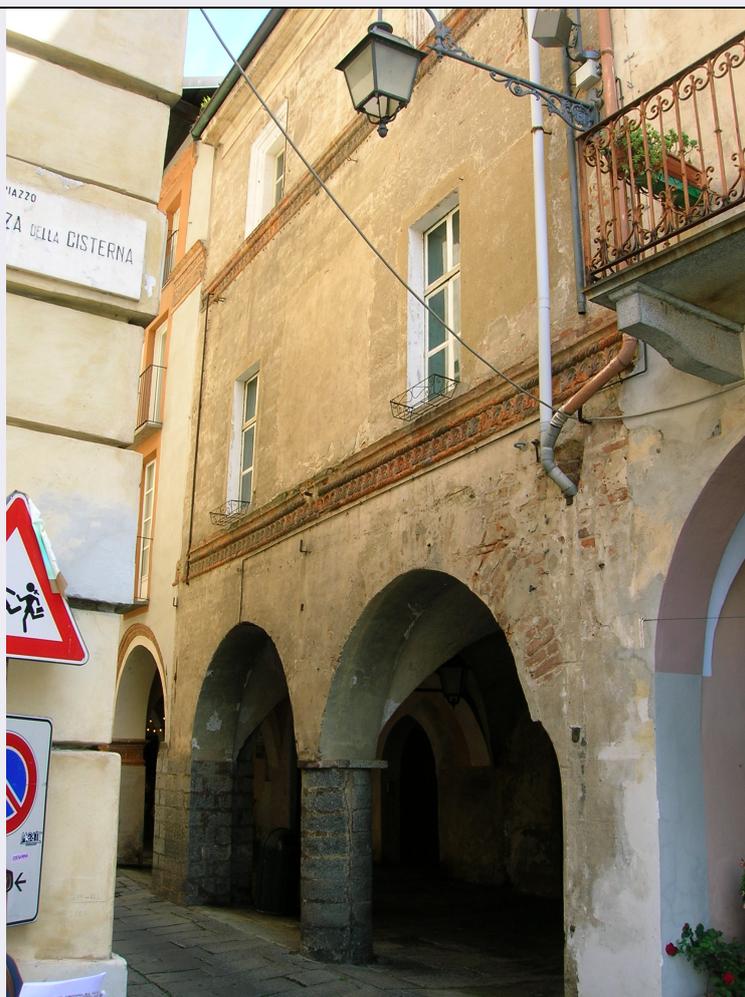
FTAP - Tipo	fotografia digitale (file)
FTAA - Autore	Monaco, Cristina
FTAD - Data	2019/08/25
FTAE - Ente proprietario	Soprintendenza Archeologia belle arti e paesaggio per le province di Biella Novara Verbano-Cusio-Ossola e Vercelli
FTAN - Codice identificativo	0100022321_01

PVMG - Genere	in legno
DE - ELEMENTI DECORATIVI	
DEC - ELEMENTI DECORATIVI	
DECU - Ubicazione	prospetto principale
DECL - Collocazione	esterna
DECT - Tipo	marcapiano
DECM - Materiali	cotto
CO - CONSERVAZIONE	
STC - STATO DI CONSERVAZIONE	
STCR - Riferimento alla parte	esterno
STCC - Stato di conservazione	mediocre
STCO - Indicazioni specifiche	sopralluogo 2019
RS - RESTAURI	
RST - RESTAURI	
RSTR - Riferimento alla parte	intero bene
RSTI - Data inizio	XX sec
RSTF - Data fine	XX sec
RSTT - Tipo di intervento	Adeguamento igienico
US - UTILIZZAZIONI	
USA - USO ATTUALE	
USAR - Riferimento alla parte	corpo principale
USAD - Uso	abitazione
USO - USO STORICO	
USOR - Riferimento alla parte	corpo principale
USOD - Uso	abitazione
TU - CONDIZIONE GIURIDICA E VINCOLI	
CDG - CONDIZIONE GIURIDICA	
CDGG - Indicazione generica	proprietà privata
DO - FONTI E DOCUMENTI DI RIFERIMENTO	
FTA - DOCUMENTAZIONE FOTOGRAFICA	
FTAX - Genere	documentazione allegata

FTAT - Note	Prospetto principale
FNT - FONTI E DOCUMENTI	
FNTP - Tipo	scheda cartacea
FNTD - Data	1980/10/10
FNTN - Nome archivio	Palazzo Chiablese – Torino
FNTS - Posizione	Archivio Catalogo - 1497
FNTI - Codice identificativo	0100022321_scheda
FNT - FONTI E DOCUMENTI	
FNTP - Tipo	riproduzione del provvedimento di tutela
FNTD - Data	1942/11/18
FNTN - Nome archivio	Palazzo Chiablese – Torino
FNTS - Posizione	Archivio Catalogo - 1497
FNTI - Codice identificativo	1517-03126640312666
BIB - BIBLIOGRAFIA	
BIBX - Genere	bibliografia di corredo
BIBA - Autore	Bessone, A.S/Vercellotti, M.eM.
BIBD - Anno di edizione	1976
BIBH - Sigla per citazione	NO_210
BIB - BIBLIOGRAFIA	
BIBX - Genere	bibliografia di corredo
BIBA - Autore	Pugno, G.M.
BIBD - Anno di edizione	1961
BIBH - Sigla per citazione	NO_218
AD - ACCESSO AI DATI	
ADS - SPECIFICHE DI ACCESSO AI DATI	
ADSP - Profilo di accesso	1
ADSM - Motivazione	scheda contenente dati liberamente accessibili

dirimpetto al fianco est di palazzo Cisterna. **RAPPORTI AMBIENTALI.** Edificio coevo agli edifici adiacenti, facente parte del nucleo originario del Piazzo, e perfettamente inserito nell'ambiente di piazza Cisterna. **DESCRIZIONE.** Edificio a tre piani fuori terra con portico a due arcate a tutto sesto e volte a crociera, su tre pilastri in pietra. L'androne di accesso è coperto con doppia volta a crociera. (segue su scheda cartacea allegata)
