# SCHEDA

OGTD - Definizione tipologica	chiesa
OGTN - Denominazione	Chiesa di San Sebastiano Martire

PVCS - Stato	ITALIA
PVCR - Regione	Calabria
PVCP - Provincia	CZ
PVCC - Comune	Jacurso
PVCI - Indirizzo	Piazza San Giovanni
PVE - Diocesi	LAMEZIA TERME

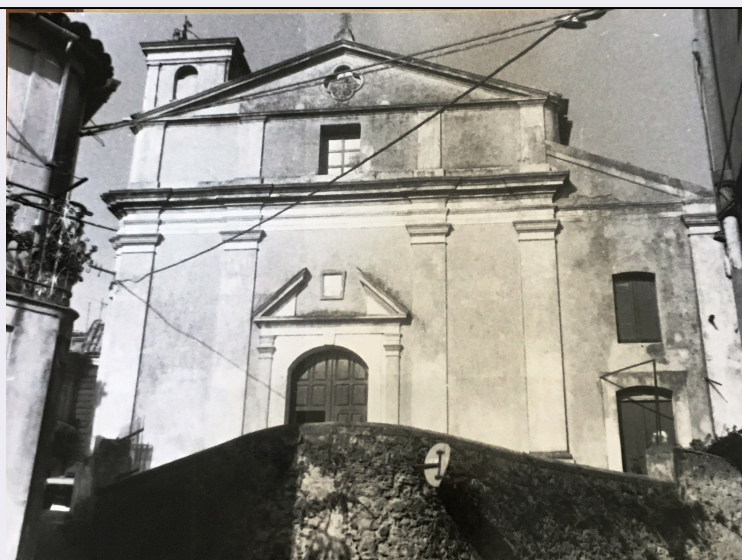
La chiesa si presenta in discrete condizioni di conservazione; la facciata, semplice e lineare, presenta sul lato destro un portoncino che immette nell'unica navatella laterale, mentre sul lato sinistro presenta aperture del campanile che si sviluppa poi sul muro longitudinale di sinistra. La navata centrale presenta il soffitto piatto senza alcuna decorazione; l'altare maggiore dell'epoca è stato sostituito con uno di recente realizzazione ed in stile moderno che è in contrasto con lo stile della chiesa. Sulla parete di sinistra, appena si entra, in una apposita nicchia è stato collocato il Cristo in croce, realizzando così un piccolo altare a parete. Sempre sulla stessa parete, più avanti, è stato realizzato un'altro altare, a parete, sormontato dal simulacro della Madonna.
