SCHEDA

OGTD - Definizione tipologica	chiesa
OGTN - Denominazione	Chiesa di Santa Caterina

PVCC - Comune	Lamezia Terme
PVCL - Località	NICASTRO-SAMBIASE
PVCI - Indirizzo	Largo Santa Caterina
PVCV - Altre vie di comunicazione	Via Pasquale Celli
PVE - Diocesi	LAMEZIA TERME

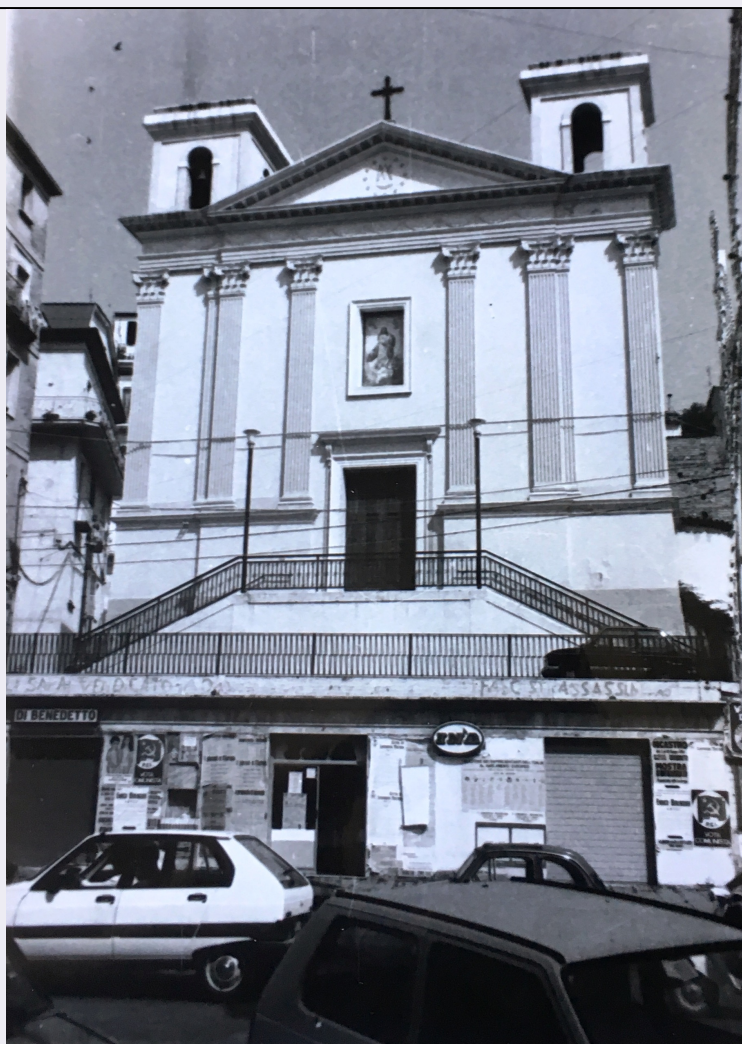
affreschi che pare siano del Colelli; l'altare maggiore è in stile barocco ed è di ottima fattura; ai lati dell'unica navata, in due apposite nicchie, sono stati ricavati due altari, uno di fronte all'altro. Nella chiesa si conservano ancora gli scanni della Congrega in legno di ottima fattura. Si sono notate numerose lesioni nelle arcate e nella volta dell'unica navata; altre lesioni interessano la torre campanaria.

cattivo

STCC - Stato di conservazione	pessimo
STC - STATO DI CONSERVAZIONE	
STCR - Riferimento alla parte	soffitti
STCC - Stato di conservazione	pessimo
STC - STATO DI CONSERVAZIONE	
STCR - Riferimento alla parte	pavimenti
STCC - Stato di conservazione	cattivo
STC - STATO DI CONSERVAZIONE	
STCR - Riferimento alla parte	decorazioni
STCC - Stato di conservazione	mediocre
STC - STATO DI CONSERVAZIONE	
STCR - Riferimento alla parte	intonaci interni
STCC - Stato di conservazione	mediocre
STC - STATO DI CONSERVAZIONE	
STCR - Riferimento alla parte	infissi
STCC - Stato di conservazione	mediocre
RS - RESTAURI	
RST - RESTAURI	
RSTT - Tipo di intervento	L'edificio appare oggi (2020) restaurato, quantomeno negli intonaci esterni.
US - UTILIZZAZIONI	
USA - USO ATTUALE	
USAD - Uso	chiesa
USO - USO STORICO	
USOD - Uso	chiesa
TU - CONDIZIONE GIURIDICA E VINCOLI	
CDG - CONDIZIONE GIURIDICA	
CDGG - Indicazione generica	proprietà Ente religioso cattolico
