SCHEDA

OGTN - Denominazione casa abitazione detta casa Teccio

PVCC - Comune Biella

PVCI - Indirizzo piazza Cisterna, 14

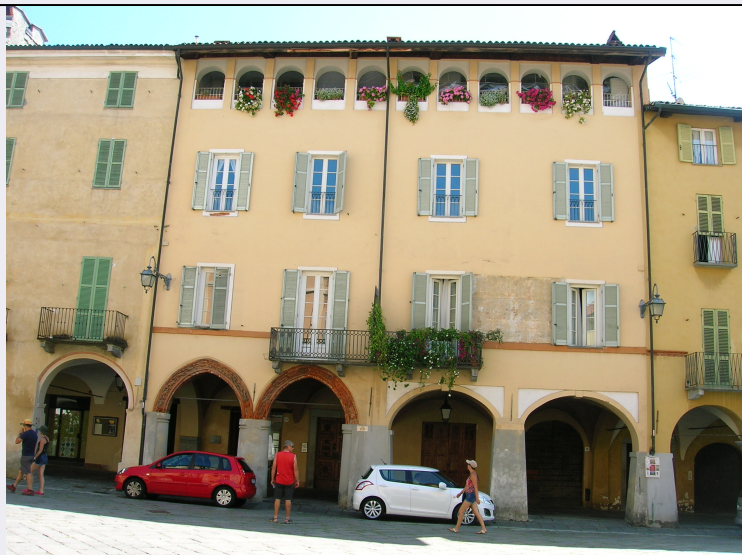
OSS - Osservazioni	<p>SISTEMA URBANO. Sul fronte est della piazza Cisterna, in posizione centrale. RAPPORTI AMBIENTALI. Edificio coevo agli edifici adiacenti, facente parte del nucleo antico del Piazzo e perfettamente inserito nell'ambiente di Piazza Cisterna.</p> <p>DESCRIZIONE. L'edificio presenta sul fronte principale, sulla piazza, al PT un portico a quattro archi, di cui due ogivali ornati con fasce in cotto e due a tutto sesto, su pilastri in pietra. Il portico è coperto da volte a crociera. (segue su scheda cartacea allegata)</p>
---------------------------	---
