SCHEDA

OGT - OGGETTO	
OGTD - Definizione tipologica	chiesa
OGTQ - Qualificazione	sussidiaria
OGTN - Denominazione	Chiesa di San Vito

PVCS - Stato	ITALIA
PVCR - Regione	Calabria
PVCP - Provincia	RC
PVCC - Comune	Molochio
PVCI - Indirizzo	Piazza Umberto I, 22
PVE - Diocesi	OPPIDO MAMERTINA-PALMI

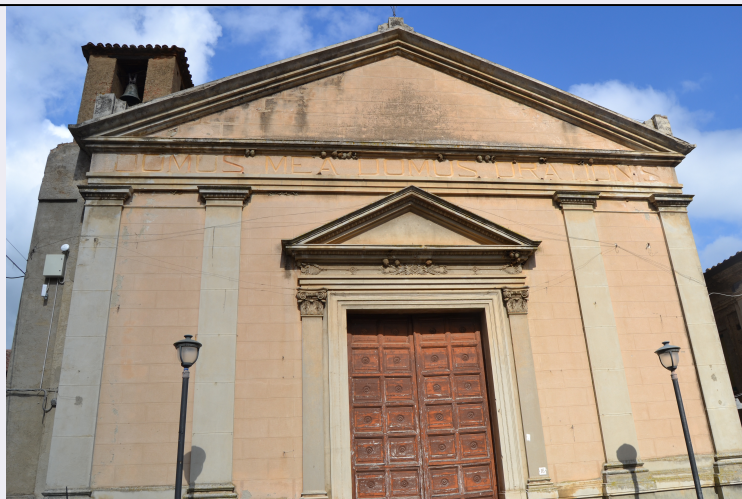
FTAX - Genere	documentazione allegata
FTAP - Tipo	fotografia digitale (file)
FTAA - Autore	Castiglione, Federica
FTAD - Data	2020
FTAN - Codice identificativo	New_1586088783833
FTAT - Note	Potografia prospetto principale
