SCHEDA

OGTD - Definizione tipologica chiesa

OGTN - Denominazione Chiesa di Maria Santissima Assunta

PVCR - Regione	Calabria
PVCP - Provincia	RC
PVCC - Comune	San Giorgio Morgeto
PVCI - Indirizzo	Via Chiesa Madre
PVE - Diocesi	OPPIDO MAMERTINA-PALMI
CST - CENTRO STORICO	
CSTD - Denominazione	San Giorgio Morgeto
CSTA	capoluogo municipale
SET - SETTORE	
SETT - Tipo	SU
CS - LOCALIZZAZIONE CATASTALE	
CTL - Tipo di localizzazione	localizzazione fisica
CTS - LOCALIZZAZIONE CATASTALE	
CTSC - Comune	San Giorgio Morgeto
CTSF - Foglio/Data	18/ 2020
CTSN - Particelle	B
CTSP - Proprietari	Parrocchia Santa Maria Assunta
CTSE - Particelle ed altri elementi di confine	749, 750
GP - GEOREFERENZIAZIONE TRAMITE PUNTO	
GPI - Identificativo Punto	2
GPL - Tipo di localizzazione	localizzazione fisica
GPD - DESCRIZIONE DEL PUNTO	
GPDP - PUNTO	
GPDPX - Coordinata X	16.107178
GPDPY - Coordinata Y	38.386716
GPM - Metodo di georeferenziazione	punto approssimato
GPT - Tecnica di georeferenziazione	rilievo da cartografia con sopralluogo
GPP - Proiezione e Sistema di riferimento	WGS84

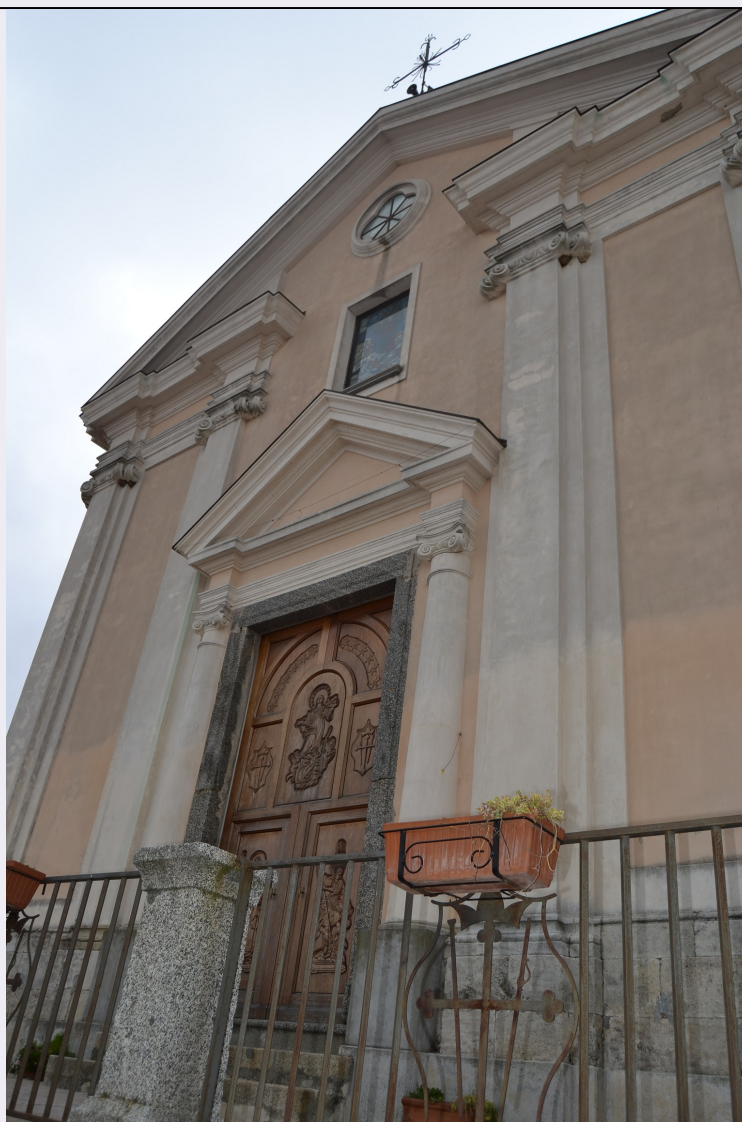
FTAT - Note	Fotografia prospetto est (principale)
FTA - DOCUMENTAZIONE FOTOGRAFICA	
FTAX - Genere	documentazione allegata
FTAP - Tipo	fotografia digitale (file)
FTAA - Autore	Castiglione, Federica
FTAD - Data	2020
FTAN - Codice identificativo	New_1586098579548
FTAT - Note	Fotografia prospetto sud
FTA - DOCUMENTAZIONE FOTOGRAFICA	
FTAX - Genere	documentazione allegata
FTAP - Tipo	fotografia digitale (file)
FTAA - Autore	Castiglione, Federica
FTAD - Data	2020
FTAN - Codice identificativo	New_1586091728765
FTAT - Note	Fotografia dell'interno
DRA - DOCUMENTAZIONE GRAFICA	
DRAX - Genere	documentazione allegata
DRAT - Tipo	estratto di mappa catastale
DRAN - Codice identificativo	New_1587204066318
DRAD - Data	2010/04/29
FNT - FONTI E DOCUMENTI	
FNTP - Tipo	riproduzione del provvedimento di tutela
FNTD - Data	2010/04/29
FNTN - Nome archivio	SABAP RC VV
FNTS - Posizione	Archivio vincoli monumentali
FNTI - Codice identificativo	New_1587204198758
