# SCHEDA

OGTD - Definizione tipologica	chiesa
OGTQ - Qualificazione	parrocchiale
OGTN - Denominazione	Chiesa di San Michele Arcangelo

PVCS - Stato	ITALIA
PVCR - Regione	Emilia-Romagna
PVCP - Provincia	RE
PVCC - Comune	Quattro Castella
PVCL - Località	SALVARANO
PVCI - Indirizzo	Via Nazzaro Sauro

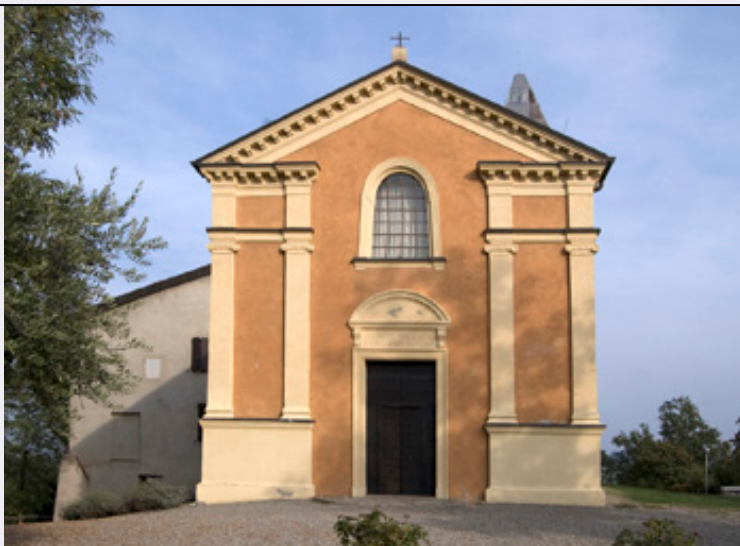
<b>RVMD - Data</b>	2015
<b>RVMN - Nome</b>	Negretti I.
<b>AGG - AGGIORNAMENTO - REVISIONE</b>	
<b>AGGD - Data</b>	2020
<b>AGGN - Nome</b>	Grassi, Roberta
<b>AGGF - Funzionario responsabile</b>	Manzelli, Valentina
<b>AN - ANNOTAZIONI</b>	
<b>OSS - Osservazioni</b>	Semplice facciata a capanna conclusa da un frontespizio spezzato e scandito da due coppie di lesene impostate su un alto basamento. Aggiornamento (2020): ottimizzazione e normalizzazione dei dati; aggiornamento dei capi relativi ai paragrafi LC, CS, RE-REFN "A 00000001 (p7)", DO-FTA, DO-DRA, AD, CM-AGG, AN-OSS
