SCHEDA

SET - SETTORE	
SETT - Tipo	SU
OG - OGGETTO	
OGT - OGGETTO	
OGTT - Tipo	oratorio
OGTD - Denominazione	Oratorio della Confraternita del Sacro Rosario
UB - UBICAZIONE	
CTS - CATASTO	
CTSF - Foglio	007
CTSD - Data foglio	2002
CTSP - Particelle	185
CTS - CATASTO	
CTSF - Foglio	7
CTSP - Particelle	185
UBV - UBICAZIONE	
UBVA - Genere dell'affaccio	principale
UBVD - Denominazione spazio viabilistico	Via S. Chiara
UBVN - Numero civico	0(P)
AU - DEFINIZIONE CULTURALE	
ATB - AMBITO CULTURALE	
ATBR - Riferimento all'intervento (ruolo)	costruzione
ATBD - Denominazione	maestranze locali
ATBM - Fonte dell'attribuzione	analisi dei caratteri stilistici e costruttivi (n.d.c.)
RE - NOTIZIE STORICHE	
REN - NOTIZIA	
RENr - Riferimento	intero bene
RENS - Notizia sintetica	costruzione
RENN - Notizia	Non si hanno notizie certe sulla costruzione dell'oratorio e probabilmente si può far risalire a cavallo della fine del XVII secolo e l'inizio del XVIII.

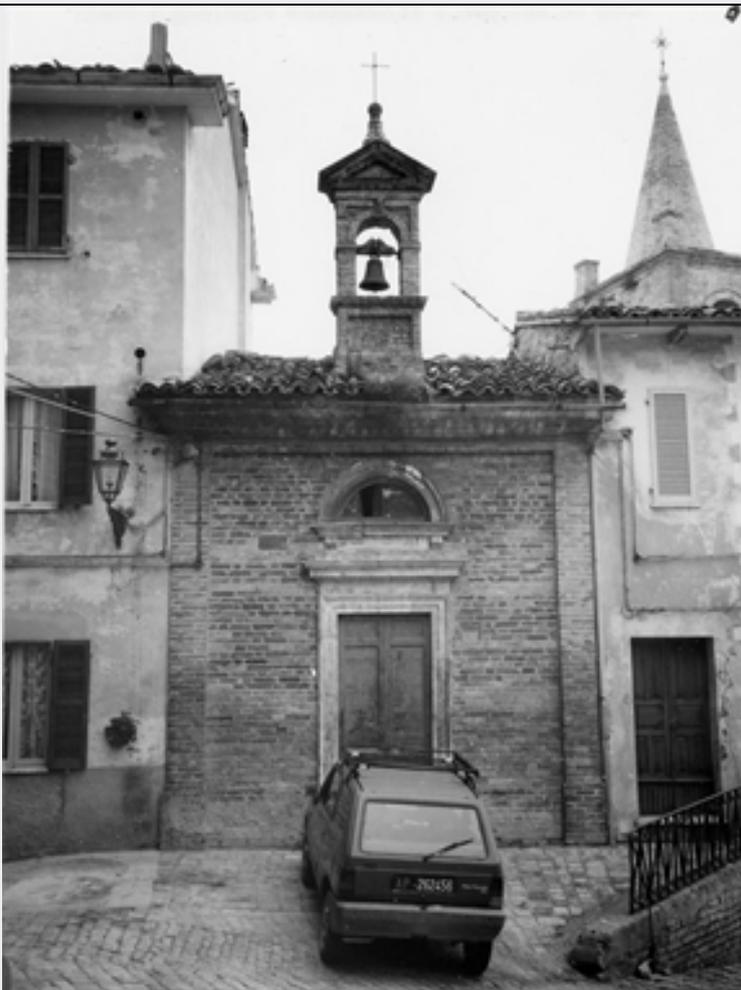
ISP - Configurazione strutturale primaria	L'oratorio ha forma rettangolare con il campanile a vela; la volta a botte a sesto ribassato affrescata e la copertura è in legno.
--	--

In facciata portale architravato in travertino; campanile a vela. Per tutte le informazioni ricevute si ringrazia il sig. Eraldo Vagnetti e il geom. Marcozzi Morgan. STCC: lo stato di conservazione è riferito
