SCHEDA

OGTD - Definizione tipologica campanile

OGTN - Denominazione Torre campanaria della Chiesa di S. Lucia

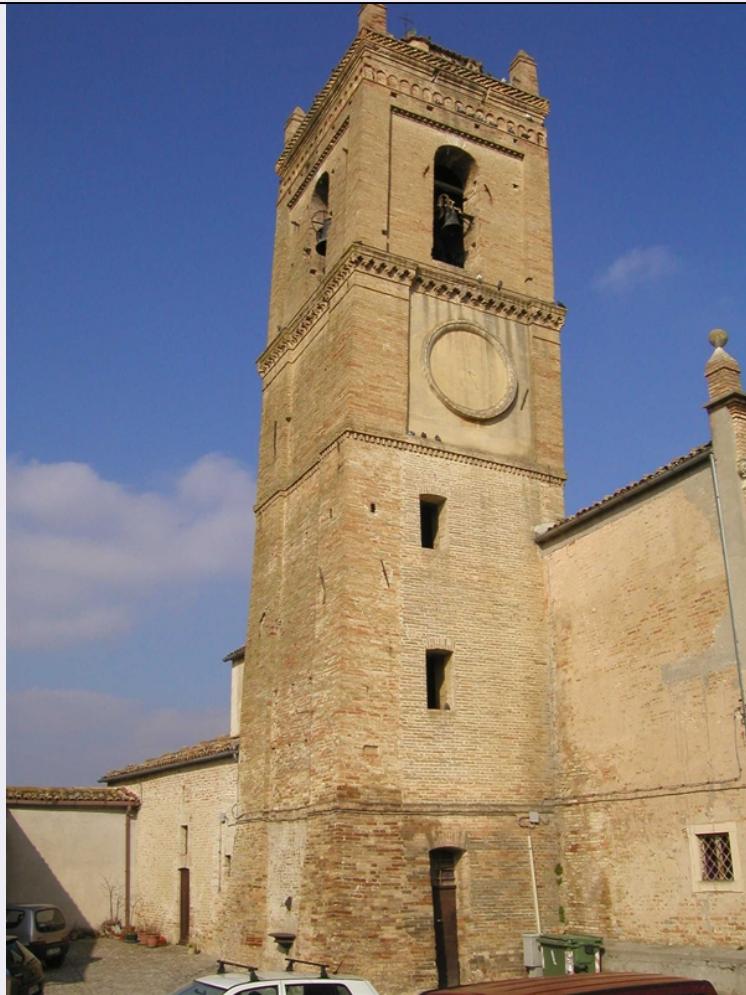
STCR - Riferimento alla parte	intero bene
STCC - Stato di conservazione	mediocre
STCO - Indicazioni specifiche	Inclinazione della torre campanaria imputabile solo in parte al sisma; caduta di elementi in cotto (mattoni laterizi) dalla sommità della torre; parziale distacco del sistema ligneo portante la cella campanaria dalla muratura d'ambito con la chiesa.
