# SCHEDA

<b>OGTD - Definizione tipologica</b>	chiesa
<b>OGTQ - Qualificazione</b>	cimiteriale
<b>OGTN - Denominazione</b>	Chiesa di Santa Maria Maddalena

<b>PVCS - Stato</b>	ITALIA
<b>PVCR - Regione</b>	Friuli-Venezia Giulia
<b>PVCP - Provincia</b>	GO
<b>PVCC - Comune</b>	Moraro
<b>PVCI - Indirizzo</b>	collocazione interna al cimitero
<b>PVCV - Altre vie di comunicazione</b>	L'edificio si colloca all'interno del cimitero, all'incrocio tra le vie Gradisca - SP4 e Riva III Novembre - SP5.
<b>PVE - Diocesi</b>	GORIZIA

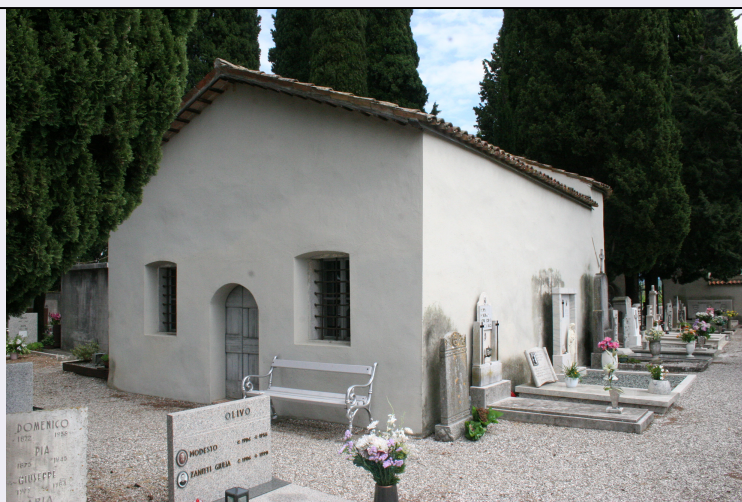
<b>IST - Configurazione strutturale primaria</b>	Edificio in muratura continua in blocchi di pietra arenaria di forma irregolare, intonacati. Copertura a falde realizzata mediante travi e correnti lignei, tavelle e manto di copertura in coppi.
--	--

<b>STCR - Riferimento alla parte</b>	intero bene
<b>STCC - Stato di conservazione</b>	buono
<b>STCO - Indicazioni specifiche</b>	L'edificio presenta nella parte inferiore risalita capillare di umidità, particolarmente concentrata nelle porzioni protette dalle lapidi, con conseguenti macchie e alterazione cromatica localizzate dell'intonaco. Non si rilevano interventi significativi successivi a quelli riportati dal precedente catalogatore.
