OGTD - Definizione tipologica	villa
OGTN - Denominazione	Villa Biancardi

OGAG - Genere denominazione	storica
OGAD - Denominazione	Castello di Zorlesco

PVCS - Stato	ITALIA
PVCR - Regione	Lombardia
PVCP - Provincia	LO
PVCC - Comune	Casalpusterlengo
PVCL - Località	Zorlesco
PVCI - Indirizzo	via Vistarini, 13/15/17/19
PVCA	via Damiano Chiesa

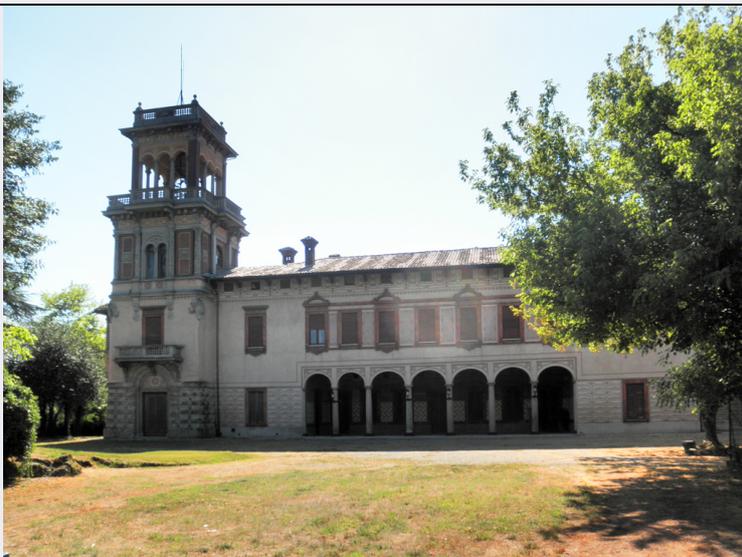
Il corpo della villa di impianto prevalentemente longitudinale, presenta lateralmente una torre e al piano terra un porticato con arcate a tutto sesto, sorrette da colonne in granito/ Al p.1°: finestre con contorni in cotto e campiture in graffiti/ All'interno: controsoffitti affrescati e soffitti a cassettoni in parte decorati/ Facciata con decorazioni a graffito/ Palazzina attigua con elementi del sec. XV (finestre a sesto acuto) e del sec. XVI (soffitti lignei decorati a formelle).
