SCHEDA

OGTD - Definizione tipologica	chiesa
OGTQ - Qualificazione	parrocchiale
OGTN - Denominazione	chiesa parrocchiale di Santa Maria Assunta

OGAG - Genere denominazione	originaria
OGAD - Denominazione	chiesa conventuale di Gesù e Maria

PVCS - Stato	ITALIA
PVCR - Regione	Sicilia
PVCP - Provincia	SR
PVCC - Comune	Noto
PVCL - Località	Noto antico

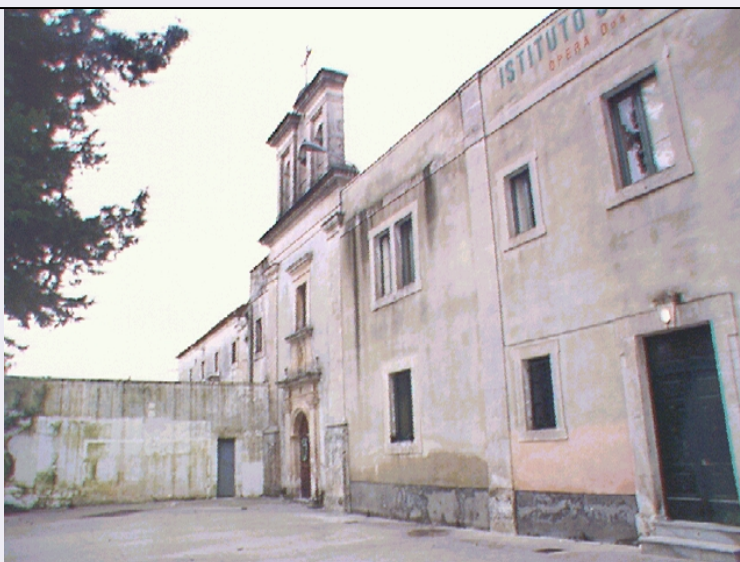
PVCA	L'affaccio principale della chiesa di Santa Maria Assunta con l'annesso convento, prospettano su di un cortile di pertinenza del complesso architettonico a cui si accede da piazza San Corrado tramite una strada carrabile privata.
------	---
