SCHEDA

OGT - OGGETTO	
OGTD - Definizione tipologica	chiesa
OGTN - Denominazione	Chiesa di San Giorgio

PVCS - Stato	ITALIA
PVCR - Regione	Sardegna
PVCP - Provincia	SU
PVCC - Comune	Decimoputzu
PVCI - Indirizzo	Piazza San Giorgio, s.n.c.

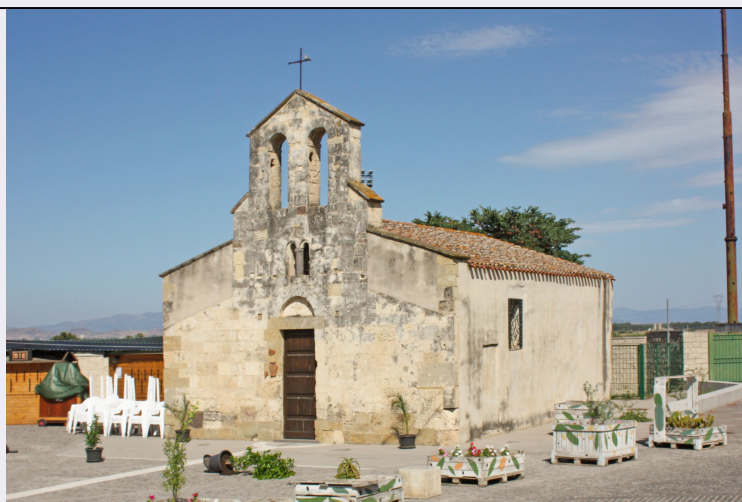
Il piccolo edificio romanico (orientamento EST-OVEST) è a pianta basilicale suddivisa in tre navate, di cui la mediana più ampia, da due arcate a sesto acuto impostate su pilastri in pietra rastremati agli angoli e raccordati all'arco da un cuscino schiacciato. Il prospetto principale risulta appesantito dall'addossamento (inizi XX sec.) di una tettoia in legno su pilastri in laterizio. È caratterizzato da uno slanciato campanile vela a due luci, posto simmetricamente e da una bifora posta al di sopra del portale architravato, sormontato da arco a tutto sesto. Il paramento è realizzato in conci squadrate di calcare. Fianco sinistro: rettilineo, interrotto dal volume della unica cappella laterale gotico aragonese realizzata in conci squadrate solo nelle ammorsature angolari e con pietrame intonacato per il resto; presenta una bella finestrella lobata ricavata in una lastra di pietra quadrangolare e due doccioni in pietra. Fianco destro: vi si apre una piccola finestra rettangolare mentre è ancora leggibile una porta, con architrave lignea obliterata. Prospetto posteriore: corpo sporgente (sacrestia) nel quale è leggibile in alzata l'andamento curvilineo di un abside a catino, ora scomparso. Interno: sul fondo un polittico, pregevole prodotto di arte popolare della fine del '500, nasconde inglobato nella muratura un arco a sesto acuto in conci di pietra, su mensole scalettate, che immetteva nel presbiterio. Una porticina a tutto sesto, posta nella navatella destra permette l'accesso alla sacrestia. La quota del pavimento risulta notevolmente rialzata, come l'imposta della copertura delle navatelle.
